DIPLOMARBEIT

Die Villa Schapira in Wien,
Geschichte und Ausblick auf eine neue Nutzung

Anna Mariko Päßler

27.09.2021

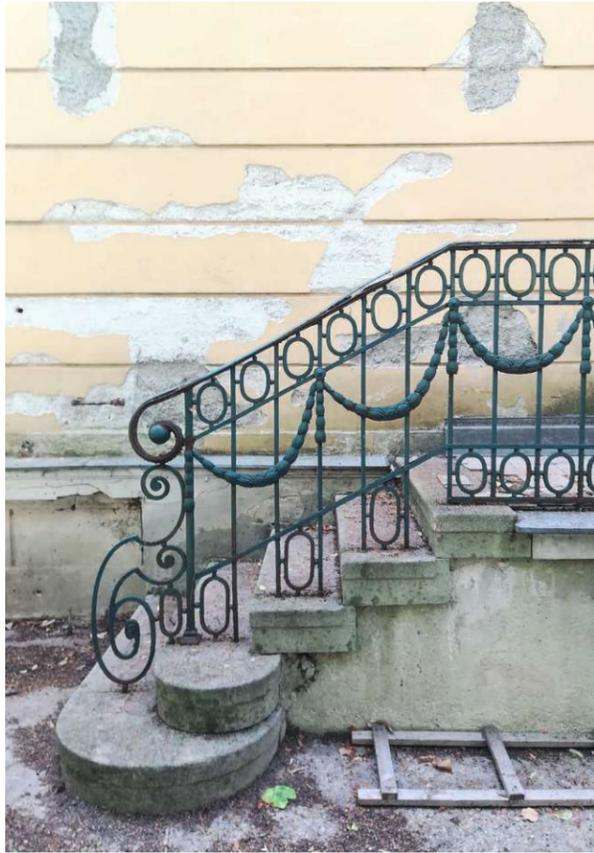
Abbildung 049: Putzschäden im Erdgeschossbereich der Nord-West Fassade.

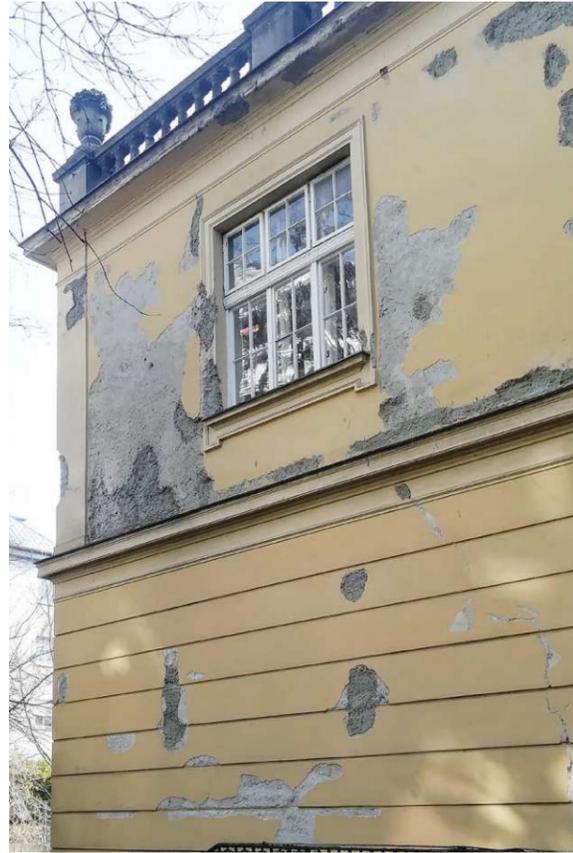
Abbildung 050: Putzschäden durch Verlegung der Terrasse, Nord-West Fassade.

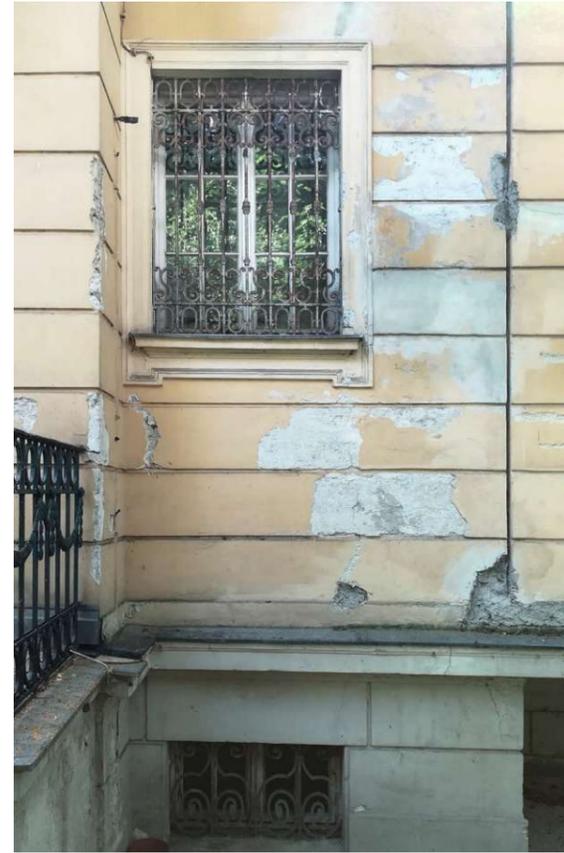
Abbildung 051: Putzschäden durch die Erweiterung des Raumes im Erdgeschoss.

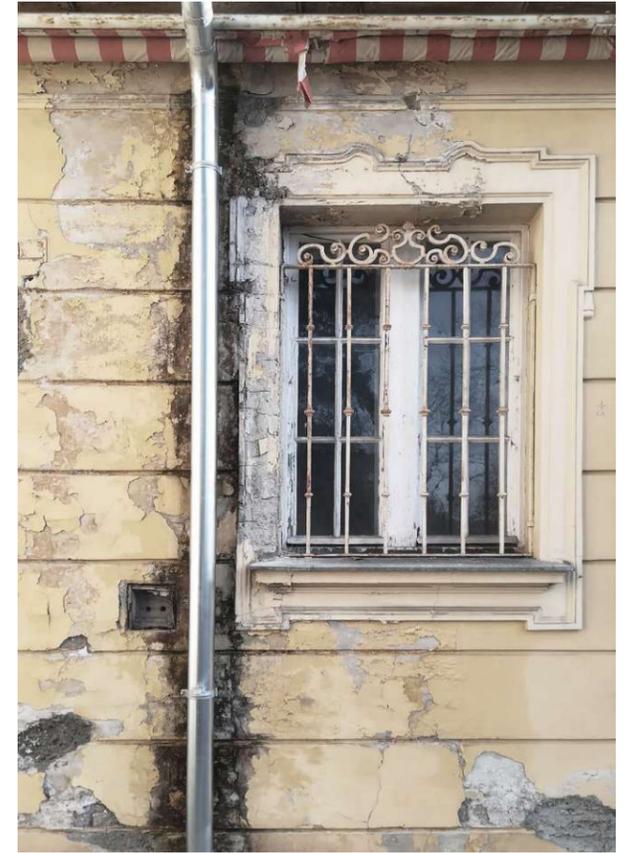
Abbildung 052: Wasser- und Putzschaden an der Fassade, erneuertes Fallrohr.

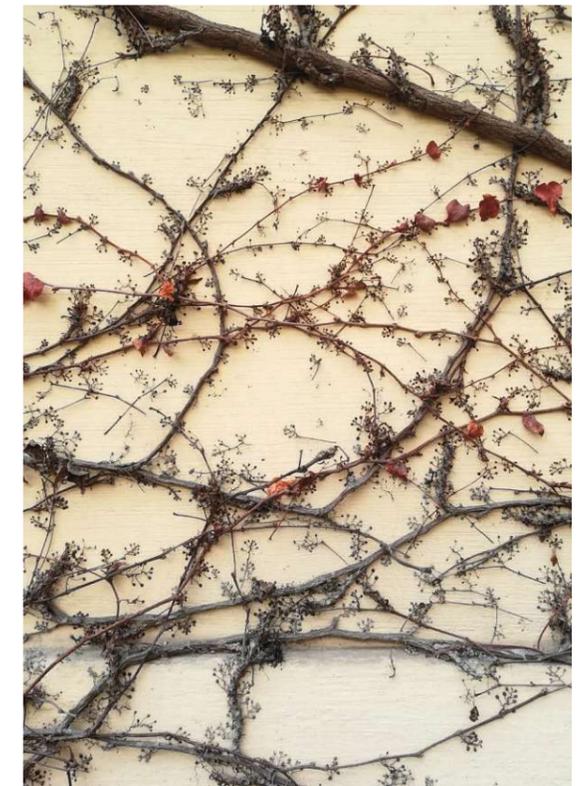
Süd- und Ostfassade der Villa sind mit wildem Wein bewachsen, was dem Gebäude in den warmen Monaten eine wechselhafte Optik verleiht. Die Haftfüßchen des Weins verursachen jedoch leichte Schäden am Putz und an den mittlerweile überwachsenen Fensterläden. Die Farbgebung des Gebäudes in zwei ockergelben Farbtönen unterstreicht den Repräsentationscharakter der Villa. Seit dem Mittelalter dienen gelbe Töne zur Visualisierung eines hohen sozialen Standes, was einerseits auf kulturelle Entwicklungen zurückgeht, andererseits aber auch mit der Habsburger-Monarchie in Verbindung steht.⁷⁰

Abbildung 055: Detailaufnahme, Haftfüßchen des Weins an der Fassade.

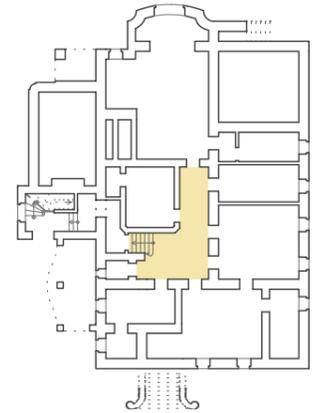
Abbildung 059: Gang im
Souterraingeschoss – Raumbuch.

Raumnummer: 00_02 **Raumgröße:** 21.66m² **Raumhöhe:** 2.70m **Funktion:** Gang, Erschließung **Boden:** Estrich **Wände:** verputzt und weiß gestrichen, eine Wand ist mit rechteckigen, grauen Fliesen versehen **Decke:** verputzt und weiß gestrichen **Türen:** vom Stiegenhaus führt eine einflügelige Brandschutztür in hell lackiertem Metall in den Gang. Acht weitere einflügelige Türen führen in die angrenzenden Kellerräume **Sonstiges:** eine Stiege aus Stein STG 6 | S 16.0cm | A 27.0cm führt hinab auf das Kellerniveau mit OKFF auf -1.52m **Weitere Schäden:** eine Art Kabelkanal aus Gipskartonpaneelen wurde angebracht, davon sind einige Elemente nicht mehr vorhanden.

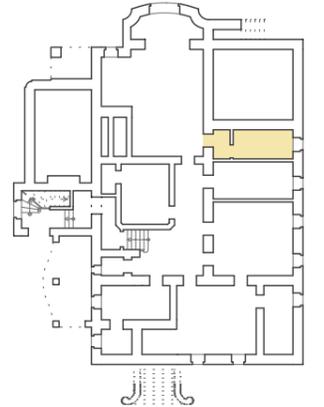
Abbildung 066: Raum 09 UG – Raumbuch.

Raumnummer: 00_09 | 00_09.1 **Raumgröße:** 09_7.34m² | 09.1_2,07m³
Raumhöhe: 2.70m **Funktion:** Haustechnik, Heizungsraum mit Vorraum **Boden:** Estrich **Wände:** verputzt und weiß gestrichen
Decke: verputzt und weiß gestrichen **Türen:** 09.1_dient als Vorraum zur Erschließung des Heizraumes_09, er weist daher zwei einflügelige, brandsichere Metalltüren auf **Fenster:** 09_ein zweiflügeliges Fenster, BRH 1.85m **Sonstiges:** abgeschrägte Wandnische im Fensterbereich, Heizungsanlage mit Abluft über die Fensteröffnung
Schäden: stärkere Abplatzungen und bröckelnder Putz im unteren Bereich der Wandnische.

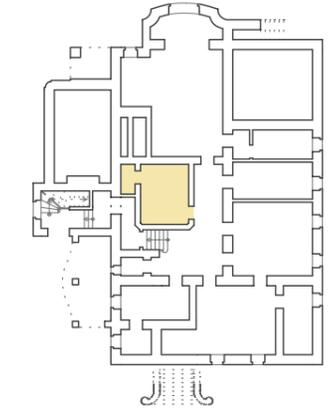
Abbildung 069: Raum 11 UG – Raumbuch.

Raumnummer: 00_11 | 00_11.1 **Raumgröße:** 11_12.20m² | 11.1_1.80m² **Raumhöhe:** RH 3,00m | UK Deckenbalken 2.70m **Funktion:** Lagerraum **Boden:** Estrich **Wände:** verputzt und weiß gestrichen **Decke:** sichtbare Deckenbalken, weiß gestrichen **Türen:** 11_ eine einflügelige Tür erschließt die Räumlichkeiten schwellenlos über den Gang und eine weitere einflügelige Metalltür dient als Verbindung zur angrenzenden Kammer 11.1, mit einer Schwelle von 2.0cm **Sonstiges:** der innenliegende Raum weist keine Fensteröffnungen auf, er wurde daher mit einer Lüftung versehen **Schäden:** im unteren Bereich des Mauerwerks beginnt, zusätzlich zu den feuchtigkeitsbedingten Verfärbungen, die Ausbreitung von Schimmelbefall, in der Kammer ist dies bereits weiter fortgeschritten.

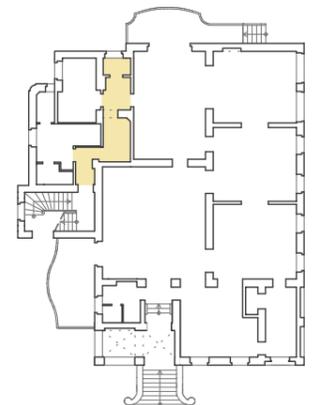
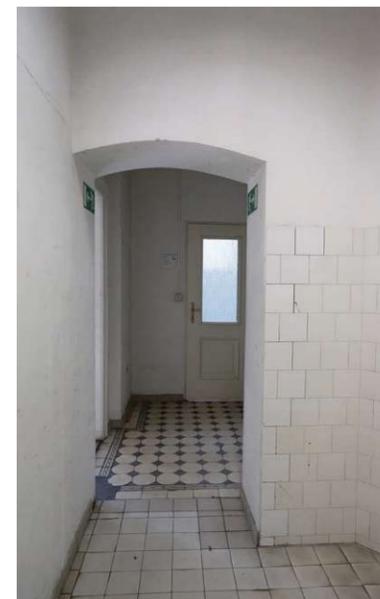
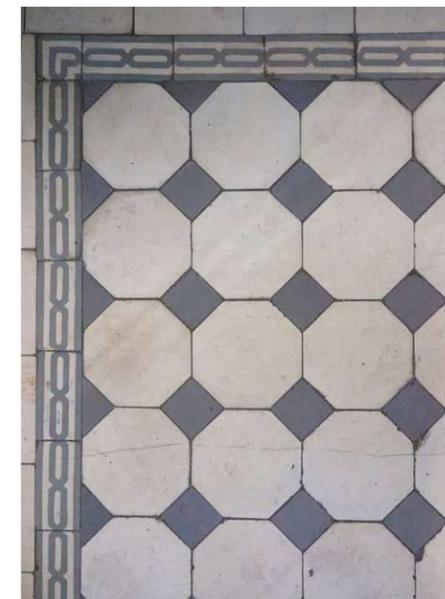
Abbildung 088: Gang 11.1 EG – Raumbuch.

Schäden: die Wand- und Bodenfliesen weisen Sprünge und Abplatzungen auf. Bodenfliesen sind an einigen Stellen abgesenkt und eine Fehlstelle wurde nicht ersetzt, sondern mit Estrich oder ähnlichem aufgeossen. In den dünnen Zwischenwänden haben sich einige der Haarrisse bereits zu größeren Sprüngen entwickelt. Diese wurden bemaßt und stehen augenscheinlich bereits durch den Vermieter unter Beobachtung.

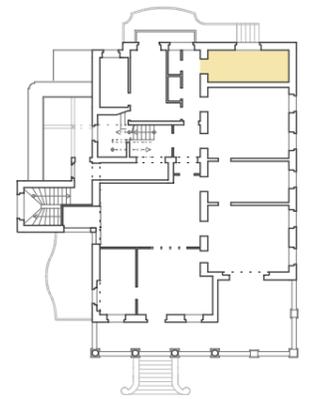
Abbildung 103: Raum 10 OG – Raumbuch.

Raumnummer: 02_10 **Raumgröße:** 11.79m² **Raumhöhe:** 3.09m
Funktion: Raum, Kammer **Boden:** Parkett im Fischgrätenmuster
verlegt **Wände:** verputzt und weiß gestrichen **Decke:** verputzt und
weiß gestrichen **Türen:** einflügelige Holzkassetentür ohne Schwelle,
ÖH 2.10m **Fenster:** dreiflügeliges Kastenfenster mit Kreuzstock,
BRH 0.83m **Schäden:** der Anstrich im Deckenbereich ist rissig und
brüchig und platzt an einigen Stellen bereits großflächig ab.

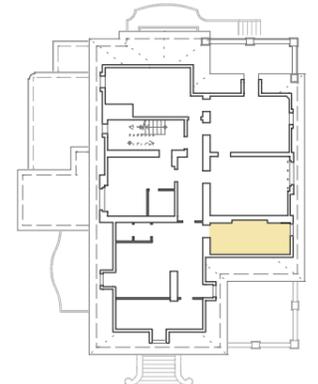
Abbildung 120: Raum 06 DG – Raumbuch.

Raumnummer: 03_06 **Raumgröße:** 12.27m² **Raumhöhe:** 2.78m
Funktion: Zimmer, ehem. Büro **Boden:** Linoleum **Wände:** verputzt und weiß gestrichen, aufgedoppelte Wandschicht bis zu einer Höhe von etwa 1.80m **Decke:** verputzt und weiß gestrichen
Türen: einflügelige Holzkassetentüren mit 1,5cm Schwelle, ÖH 2.10m
Fenster: einflügeliges Kastenfenster, BRH 0.88m **Sonstiges:** in der Zwischenwand zu Raum 07 befindet sich eine breite Wandnische mit einer Tiefe von 20cm. **Schäden:** der Linoleumboden weist über die starken Verschmutzungen und Farbreste hinaus viele Krater auf.

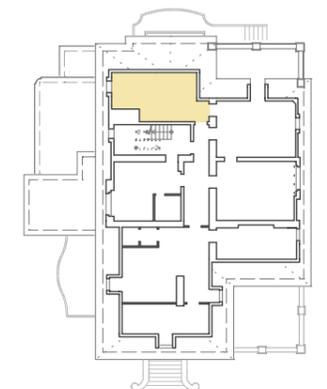
Abbildung 124: Raum 09 DG – Raumbuch.

Raumnummer: 03_09 **Raumgröße:** 19.20m² **Raumhöhe:** 2.81m
Funktion: Wohnraum, ehem. Büro **Boden:** Parkett im Fischgrätenmuster verlegt **Wände:** verputzt und weiß gestrichen **Decke:** verputzt und weiß gestrichen **Türen:** zwei einflügelige Holzkassetentüren, eine mit Verglasung zum Gang und eine weitere als Verbindung zu Raum 08, ÖH 2.10m **Fenster:** einflügeliges Kastenfenster, BRH 0.88m **Schäden:** in der Mitte des Raumes gibt es eine große Fehlstelle im Parkettboden, welche mit Styrodur gefüllt wurde.

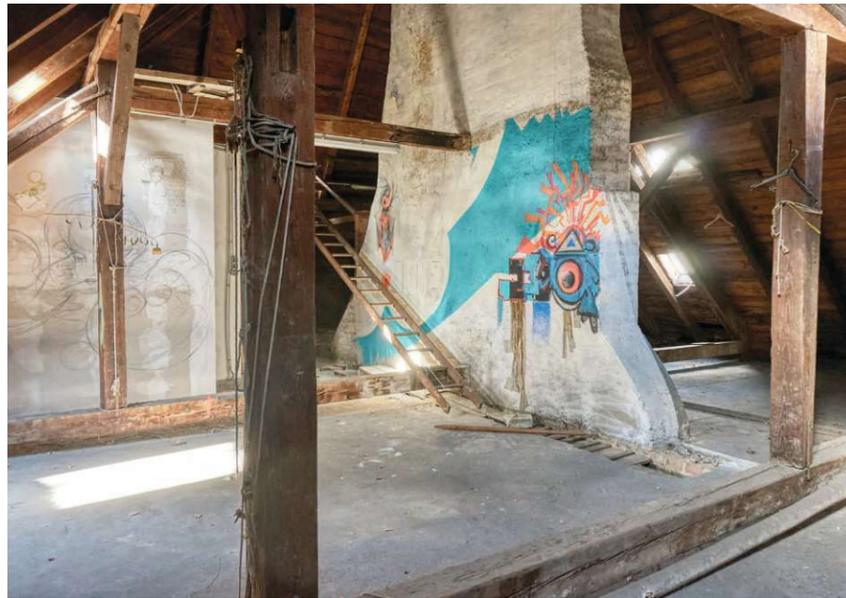
Abbildung 125: Kamin, Spitzboden – Raumbuch.

Raumnummer: 04_01 **Raumgröße:** 86.19m² nutzbare Fläche
Raumhöhe: höchster Punkt der Dachhaut 5.90m **Funktion:** Dachboden
Boden: Estrich **Türen:** einflügelige Tür **Fenster:** vier Fledermausgauben
Sonstiges: der Spitzboden wurde nicht ausgebaut. Hier befinden sich ein großer Kamin mit drei Putztüren und ein kleinerer Kamin mit vier Putztüren
Schäden: Der Estrichboden weist schadhafte Stellen im Bereich der Kamine auf.
