DIPLOMARBEIT

Die Villa Schapira in Wien,
Geschichte und Ausblick auf eine neue Nutzung

Anna Mariko Päßler

27.09.2021

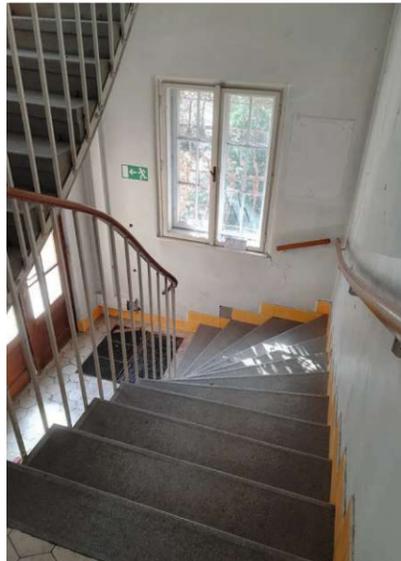
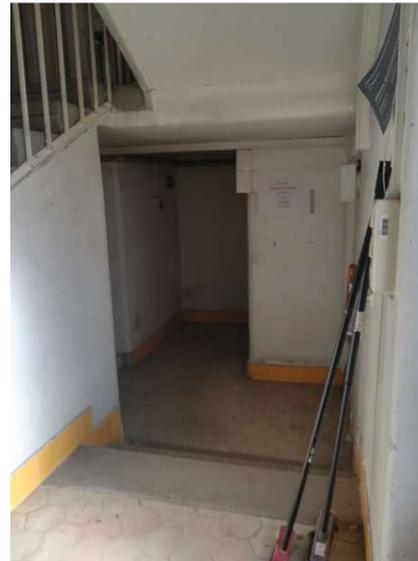
Raumnummer: 00_01 **Raumgröße:** 9.86m² **Funktion:** Nebeneingang, Erschließung **Boden:** sechseckiger Fliesenbelag in hellgrau **Wände:** verputzt und weiß gestrichen **Decke:** verputzt und weiß gestrichen **Türen:** eine zweiflügelige Hauseingangstür aus Holz mit Verglasungen in den Türblättern, befindet sich auf Geländehöhe. Die Tür besitzt eine Schwelle von 2.5cm, über eine Stufe mit einer Steigung von 6cm gelangt man ins Freie. Eine weitere einflügelige Brandschutztür, hell lackiert, aus Metall, führt in den Keller. Sie ist schwellenlos **Fenster:** zweiflügeliges Kastenfenster mit einer BRH von 0,90m **Sonstiges:** eine geradlinige Stiege aus Stein mit gezogenen Stufen führt ins Obergeschoss, es sind Ösen zur Halterung von Teppichstangen vorhanden, STG 12 | S 14.0cm | A 26.0cm. Drei weitere Stufen aus Stein führen nach unten zum Kellerzugang, STG 3 | S 18.0cm | A 27.0cm. Der Raum ist mit gelben Sockelfliesen ausgestattet **Weitere Schäden:** einige Bodenfliesen weisen Sprünge auf und die gelben Sockelfliesen sind an wenigen Stellen unvollständig.

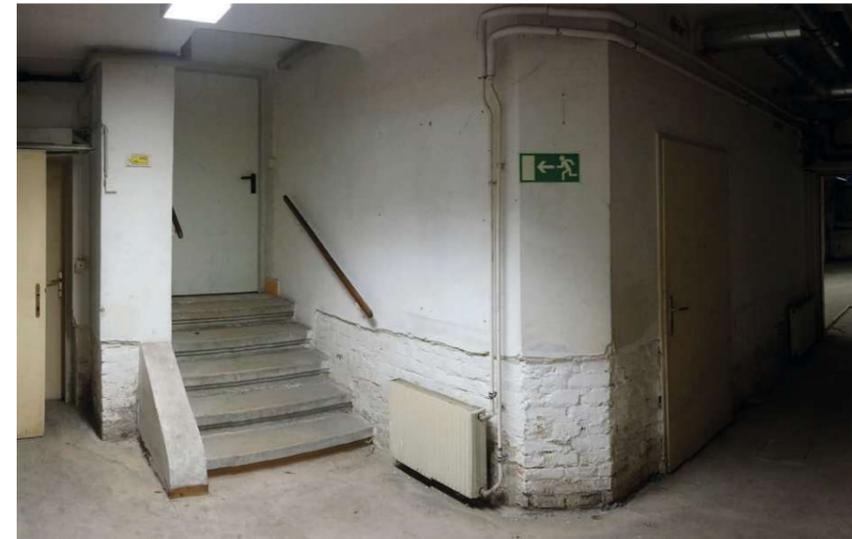
Abbildung 059: Gang im
Souterraingeschoss – Raumbuch.

Raumnummer: 00_02 **Raumgröße:** 21.66m² **Raumhöhe:** 2.70m **Funktion:** Gang, Erschließung **Boden:** Estrich **Wände:** verputzt und weiß gestrichen, eine Wand ist mit rechteckigen, grauen Fliesen versehen **Decke:** verputzt und weiß gestrichen **Türen:** vom Stiegenhaus führt eine einflügelige Brandschutztür in hell lackiertem Metall in den Gang. Acht weitere einflügelige Türen führen in die angrenzenden Kellerräume **Sonstiges:** eine Stiege aus Stein STG 6 | S 16.0cm | A 27.0cm führt hinab auf das Kellerniveau mit OKFF auf -1.52m **Weitere Schäden:** eine Art Kabelkanal aus Gipskartonpaneelen wurde angebracht, davon sind einige Elemente nicht mehr vorhanden.

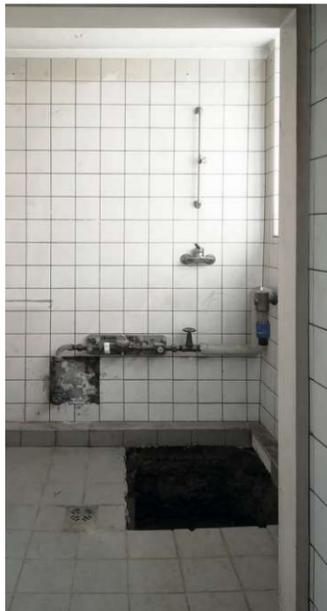
Abbildung 060: Raum 04.1 UG – Raumbuch.

Die Duschwanne in der Kammer wurde entfernt. In diesem Bereich ist
 nun ein großes, ungesichertes Loch in der Bodenplatte, in welchem
 sich Wasser sammelt.

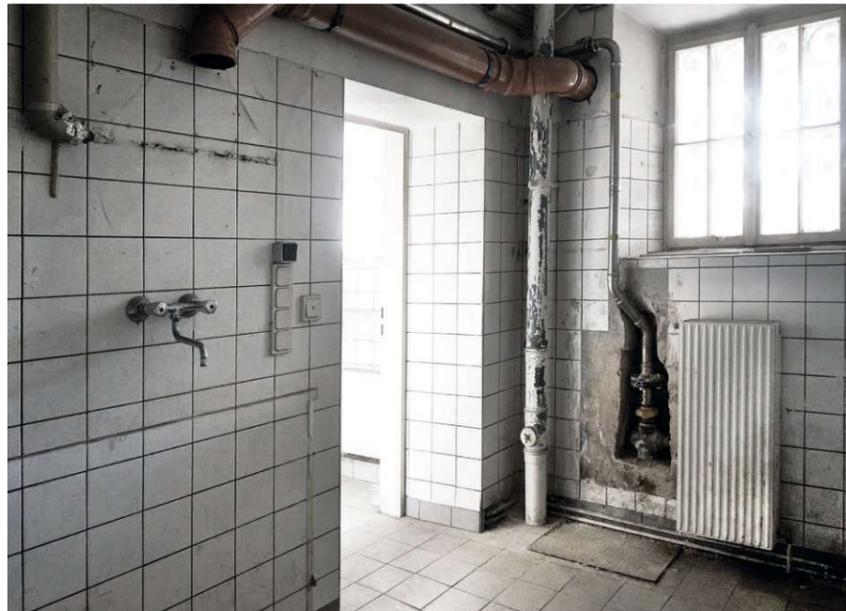
Abbildung 061: Raum 04 UG – Raumbuch.

Raumnummer: 00_03 | 00_04 | 00_04.1 **Raumgröße:** 03_2.28m²
 04_9.88m² | 04.1_3.23m² **Raumhöhe:** 2.70m **Funktion:** 03_WC
 04_Zimmer, ehem. Labor | 04.1_Kammer, ehem. Dusche
Boden: rechteckige, graue Bodenfliesen **Wände:** rechteckige, graue
 Wandfliesen **Decke:** verputzt, weiß gestrichen **Türen:** jeweils eine
 einflügelige Tür ohne Schwelle zu den angrenzenden Räumen
Fenster: 03_eine einflügelige Fensteröffnung mit mattierter Scheibe,
 BRH 1.30m | 04 und 04.1_jeweils eine zweiflügelige Fensteröffnung
 BRH 1.30m **Sonstiges:** Wasseranschlüsse und Installationen für den
 Laborbetrieb. Zusätzlich zu horizontalen Rohrleitungen unterhalb
 der Decke gibt es in diesem Raum auch vertikal verlaufende Rohre
Schäden: die Wandfliesen sind durch Bohrlöcher für Halterungen,
 Anschlüsse und nachträglich angebrachte Rohrleitungen beschädigt.
 Die sanitären Anlagen befinden sich in einem sehr schlechten Zustand.

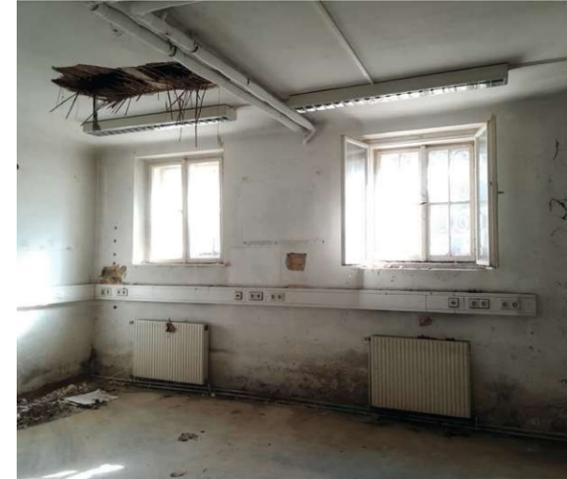
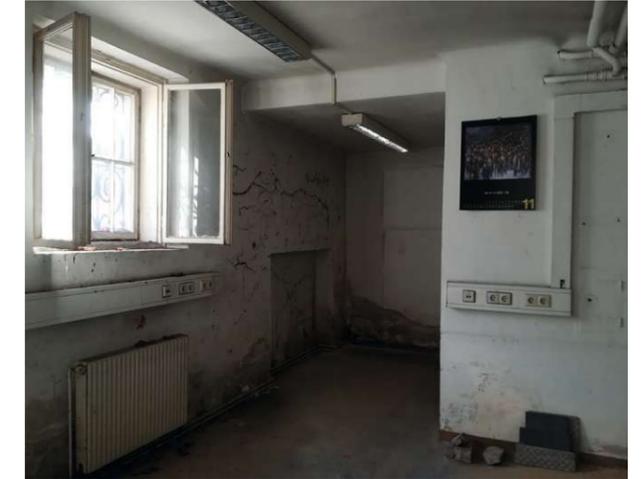
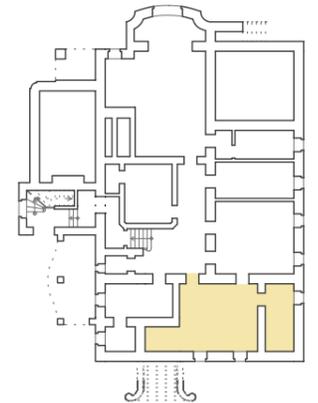
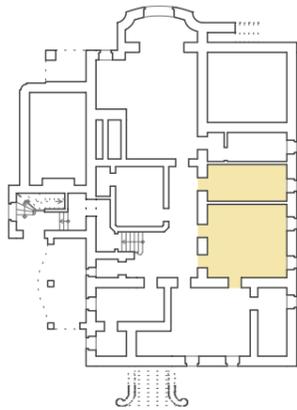
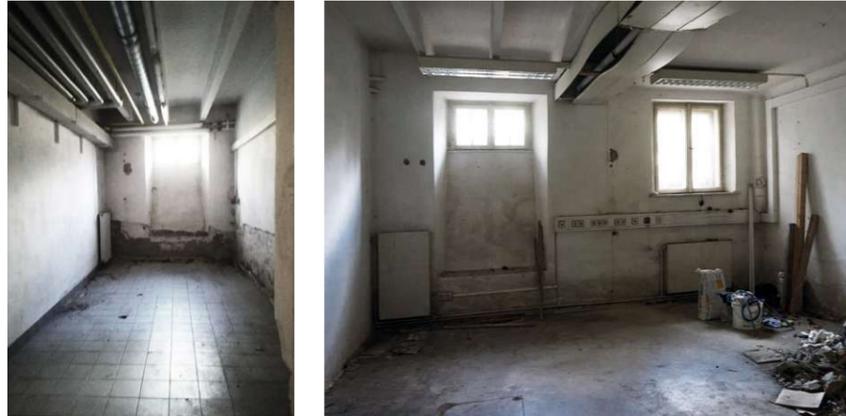
Raumnummer: 00_05 | 00_06 **Raumgröße:** 05_26.77m² | 06_8.45m²
Raumhöhe: 2.70m **Funktion:** Zimmer, ehem. Büroräume
Boden: Estrich **Wände:** verputzt und weiß gestrichen **Decke:** verputzt
 und weiß gestrichen **Türen:** 05_ist ein Durchgangszimmer, daher
 besitzt es zwei einflügelige Türen, eine als Erschließung vom Gang,
 die zweite verbindet die Räumlichkeiten, beide ohne Türschwelle
Fenster: 05_ zwei zweiflügelige Kastenfenster, BRH 1.30m | 06_ein
 einflügeliges Kastenfenster, BRH 1.30m **Sonstiges:** 05_unterhalb des
 Windfangs im EG befindet sich eine Nische mit einer geringeren
 Raumhöhe von 2.25m **Schäden:** 05_Partielle Probenentnahme von
 Putz und Deckenbekleidung.

Raumnummer: 00_07 | 00_08 **Raumgröße:** 07_24.76m² | 08_12.43m²
Raumhöhe: 2.70m **Funktion:** Zimmer, ehem. Büroräume
Boden: 07_Estrich | 08_Fliesen **Wände:** verputzt und weiß gestrichen
Decke: verputzt und weiß gestrichen **Türen:** 07_zwei einflügelige Türen vom Gang ins Zimmer sowie ein verschlossener Durchgang zu Raum_05
08_eine einflügelige Tür vom Gang ins Zimmer, alle Türen ohne Schwelle **Fenster:** 07_zwei zweiflügelige Fensteröffnungen, davon eine als Kastenfenster mit einer BRH von 1.30m und ein kleineres Fenster mit einer BRH von 1.85m | 08_eine zweiflügelige Fensteröffnung, BRH 1.85m **Sonstiges:** die niedrigen Fensteröffnungen mit BRH 1.85 und ÖH von 0.55m befinden sich in schrägen Wandnischen, welche ca. 40cm über OKFF beginnen **Schäden:** 07_ neben den üblichen Putzschäden befinden sich hier zwei weitere kreisförmige Fehlstellen mit Ø 7cm in der Wand | 08_Enden der Stromkabel ohne Schlauchleitung.

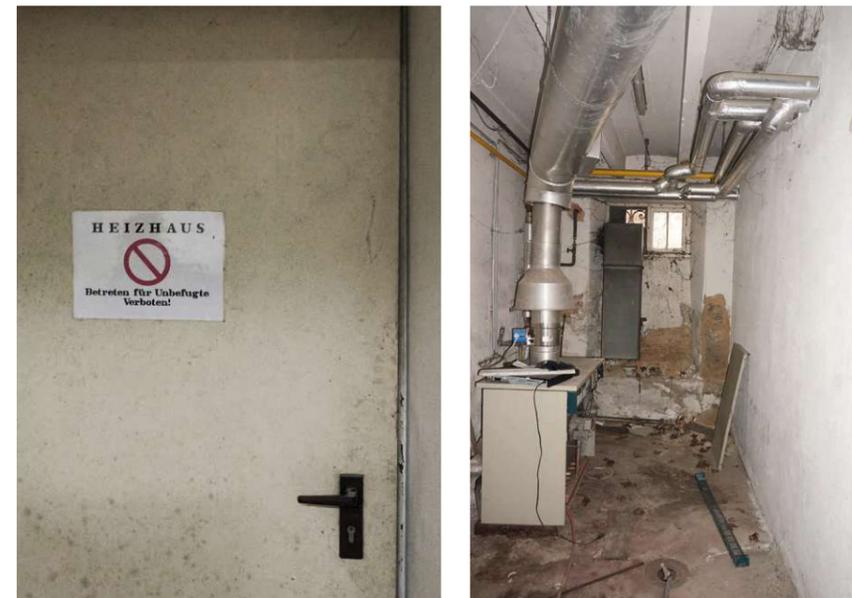
Raumnummer: 00_09 | 00_09.1 **Raumgröße:** 09_7.34m² | 09.1_2,07m³
Raumhöhe: 2.70m **Funktion:** Haustechnik, Heizungsraum mit Vorraum **Boden:** Estrich **Wände:** verputzt und weiß gestrichen
Decke: verputzt und weiß gestrichen **Türen:** 09.1_dient als Vorraum zur Erschließung des Heizraumes_09, er weist daher zwei einflügelige, brandsichere Metalltüren auf **Fenster:** 09_ein zweiflügeliges Fenster, BRH 1.85m **Sonstiges:** abgeschrägte Wandnische im Fensterbereich, Heizungsanlage mit Abluft über die Fensteröffnung
Schäden: stärkere Abplatzungen und bröckelnder Putz im unteren Bereich der Wandnische.

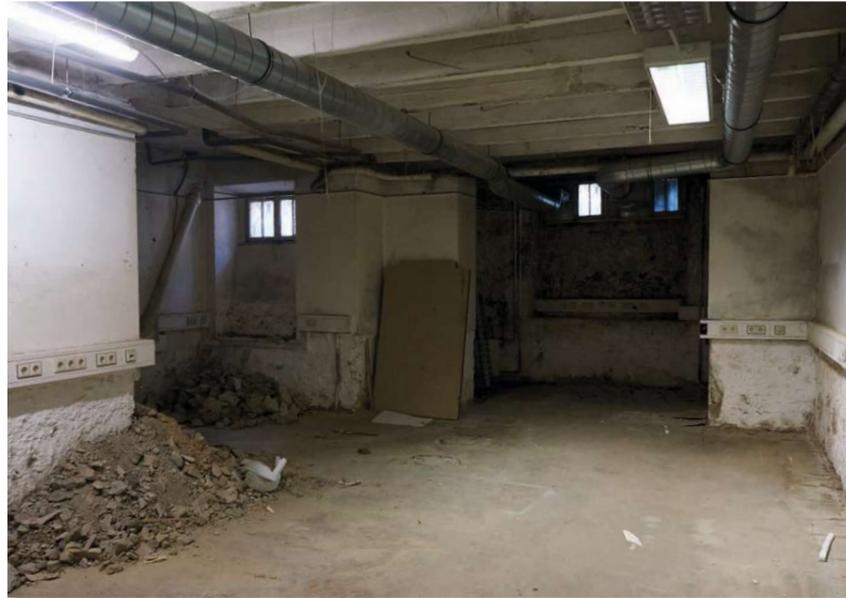
Abbildung 068: Raum 10 UG – Raumbuch.

Raumnummer: 00_10 **Raumgröße:** 47.29m² **Raumhöhe:** RH 3.00m, UK Deckenbalken 2.70m **Funktion:** Kellerraum, Lagerraum **Boden:** Estrich **Wände:** verputzt und weiß gestrichen, Teile der Außenwand sind uneben und mit Rauputz versehen **Decke:** sichtbare Deckenbalken, weiß gestrichen **Türen:** zwei einflügelige Türen, eine erschließt den Raum schwellenlos über den Gang, die zweite führt in den Heizraum_09 **Fenster:** drei zweiflügelige Fensteröffnungen, davon zwei unmittelbar nebeneinander, BRH 1.85m **Sonstiges:** unterhalb der Decke verlaufen Lüftungsrohre, welche über die zwei zusammengehörigen Fenster nach Außen geführt wurden **Schäden:** die Außenwand im Bereich unter der Terrasse im Erdgeschoss weist eine schwärzlich geflockte, regelmäßig über die Oberfläche verlaufende Verfärbung auf, was auf hohe Feuchtigkeit und infolgedessen auftretenden Schimmelbefall hinweist.

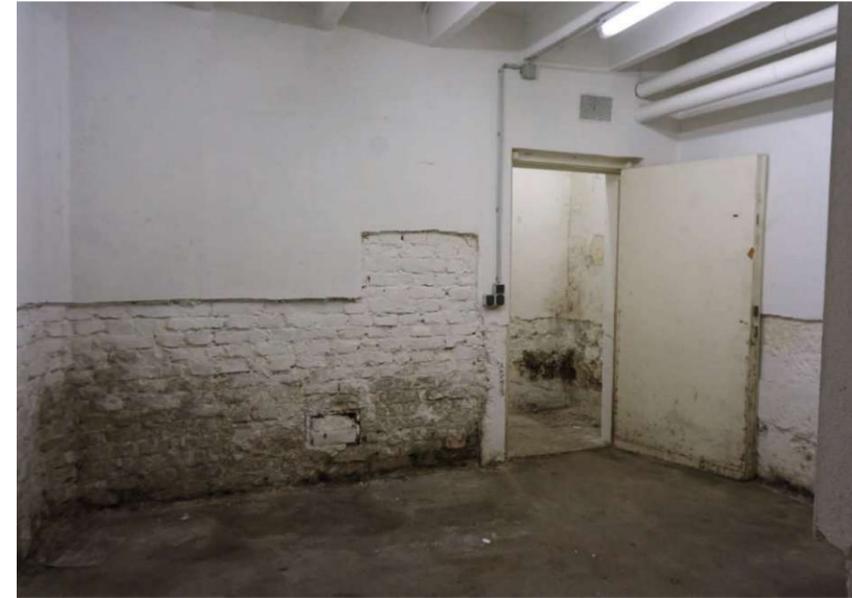
Raumnummer: 00_11 | 00_11.1 **Raumgröße:** 11_12.20m² | 11.1_1.80m² **Raumhöhe:** RH 3,00m | UK Deckenbalken 2.70m **Funktion:** Lagerraum **Boden:** Estrich **Wände:** verputzt und weiß gestrichen **Decke:** sichtbare Deckenbalken, weiß gestrichen **Türen:** 11_ eine einflügelige Tür erschließt die Räumlichkeiten schwellenlos über den Gang und eine weitere einflügelige Metalltür dient als Verbindung zur angrenzenden Kammer 11.1, mit einer Schwelle von 2.0cm **Sonstiges:** der innenliegende Raum weist keine Fensteröffnungen auf, er wurde daher mit einer Lüftung versehen **Schäden:** im unteren Bereich des Mauerwerks beginnt, zusätzlich zu den feuchtigkeitsbedingten Verfärbungen, die Ausbreitung von Schimmelbefall, in der Kammer ist dies bereits weiter fortgeschritten.

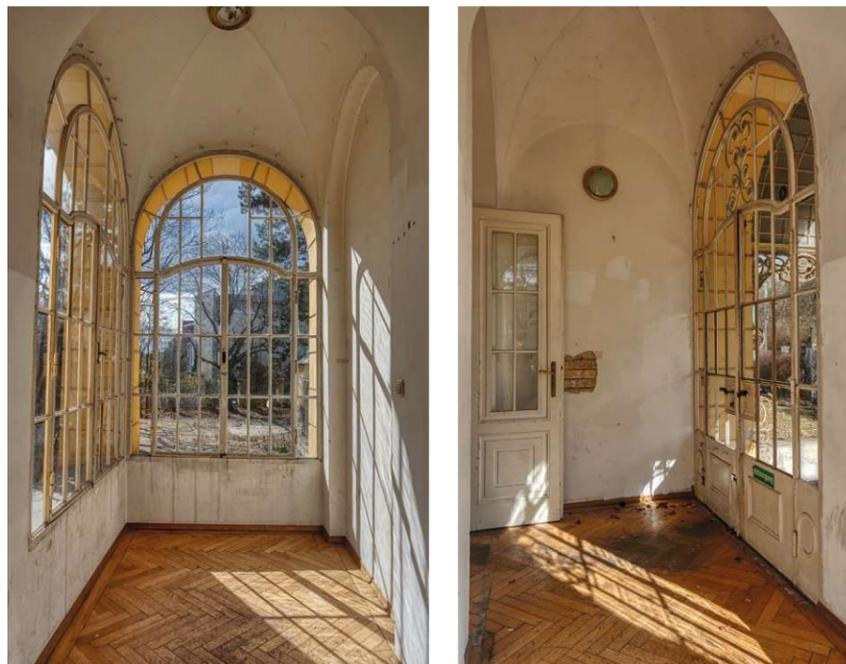
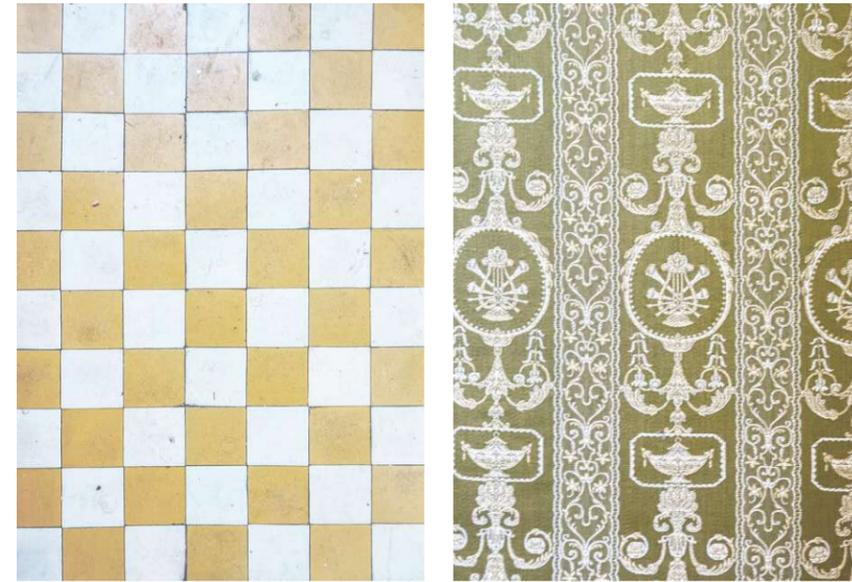
Raumnummer: 01_03 **Raumgröße:** 6,22m² **Raumhöhe:** 3,36m
Funktion: Waschraum **Boden:** kleine, rechteckige Fliesen in gelb und weiß **Wände:** weiße, rechteckige Fliesen bis zu einer Höhe von 1.50m, orangene Leiste als Abschluss und horizontale Gliederung, darüber verputzt und weiß gestrichen, teilweise grüner Wandteppich mit goldenen Ornamenten **Decke:** verputzt und weiß gestrichen **Türen:** zwei schwellenlose, einflügelige Holzkassetentüren, eine führt vom Eingangsbereich in den Waschraum, die zweite in den separierten WC-Raum **Fenster:** ein zweiflügeliges Holzkastenfenster mit einer mittigen Zweiteilung des Rahmens, sodass ein direkter Wandanschluss vorgenommen werden konnte **Sonstiges:** es befinden sich Sanitäranlagen, bestehend aus WC, Waschbecken und Wasserboiler im Raum. Ein großer Durchgang in Form eines Rundbogens wurde verschlossen. Zurück blieb eine Wandnische, welche in Gelb und Grün gestrichen wurde **Schäden:** der Bodenbelag weist schadhafte Stellen um das WC herum auf, die Fliesen sind leicht abgesengt und insgesamt durch kleine Risse und Abplatzungen in Mitleidenschaft gezogen. Die Wandfliesen sind übersät von Löchern für Halterungen und der Wandanstrich ist im gesamten Raum nicht mehr einheitlich gegeben. Die sanitären Anlagen sind ebenfalls in einem schlechten Zustand.

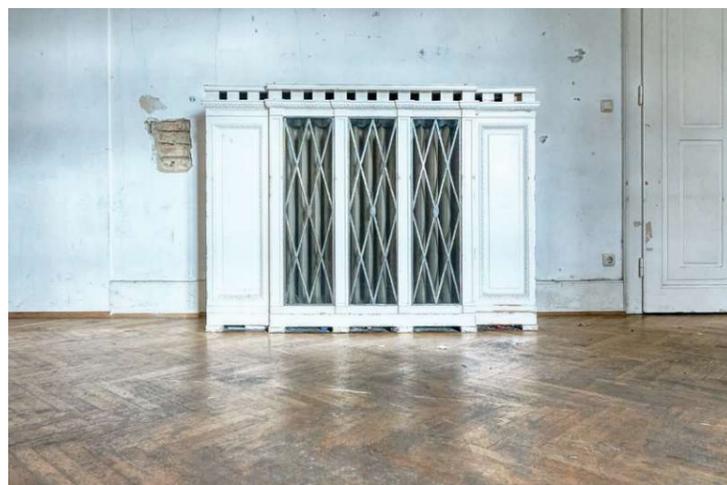
zweiflügeligen Hallentüren führt auf die Terrasse, diese kann ebenso als Fenstertür betrachtet werden, darüber hinaus gibt es keine weiteren Fenster **Sonstiges:** der große Heizkörper erhielt durch eine Holzverkleidung einen kaminartigen Eindruck. Feine Gitter gewährleisteten die Wärmeübertragung in den Raum. Über die Fenstertür gelangt man auf einen 16.59m² großen Balkon **Schäden:** eine schadhafte Stelle

des Parkettbodens wird von einem Holzbrett bedeckt. Der Übergang von Decke zu Wand ist an der Außenmauer mit einem Tuch bedeckt, hier sind vermutlich ebenfalls Schäden verborgen.

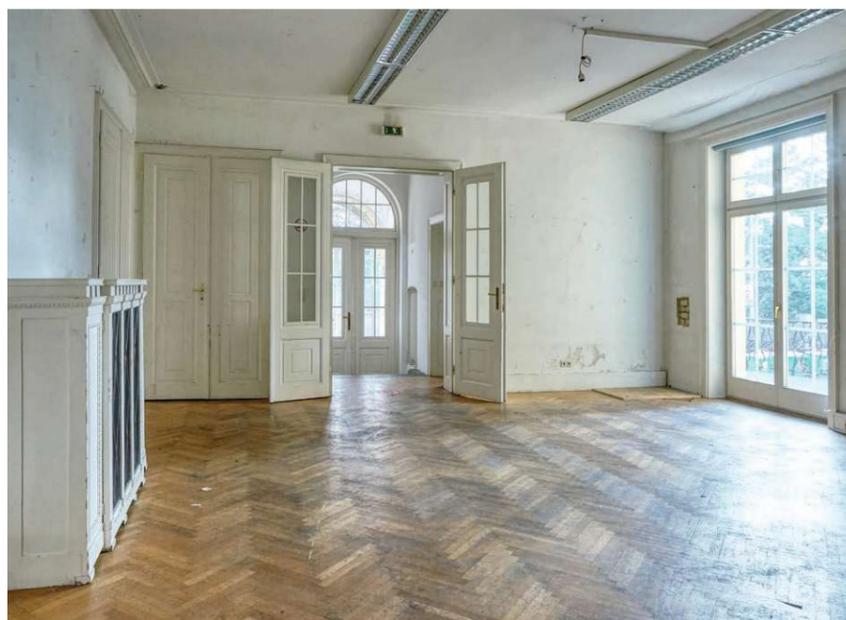
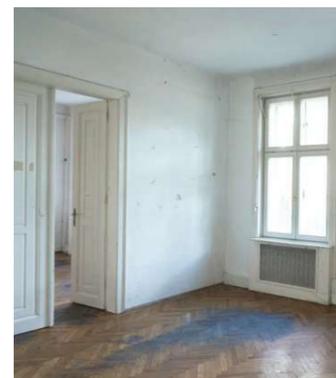
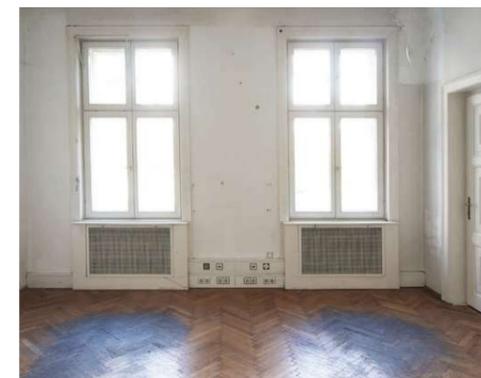
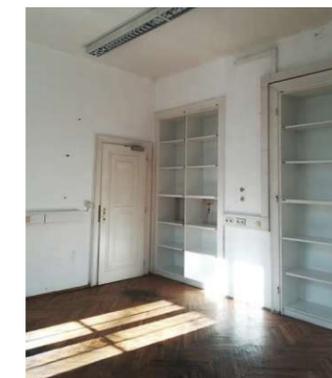
Raumnummer: 01_05 | 01_07 | 01_08 **Raumgröße:** 05_21.41m² 07_26.75m² | 08_26.43m² **Raumhöhe:** 3.36m **Funktion:** Zimmer, Wohnnutzung **Boden:** Parkett im Fischgrätenmuster verlegt **Wände:** verputzt und weiß gestrichen **Decke:** verputzt und weiß gestrichen **Türen:** 05_zwei zweiflügelige Holztüren, eine führt in die Halle, die zweite dient als direkte Verbindung zu Raum 07. Zwei einflügelige Türen verbinden den Raum zudem mit dem Eingangsbereich 02 und Raum 06, welcher ebenfalls mit 07 in Verbindung steht | 07_drei zweiflügelige Türen, welche jeweils in die angrenzenden Räume führen, sowie eine einflügelige Tür in den bereits erwähnten Zwischenraum 08_ drei zweiflügelige Türen, davon eine in Raum 09, diese besitzt Verglasungen in den Öffnungsflügeln. Eine weitere einflügelige Tür zu Raum 10 | Alle zweiflügeligen Türen weisen eine ÖH von 2.68m auf, die einflügeligen eine ÖH von 2.10m. Bei den Türen handelt es sich um Holzkassetentüren ohne Schwellen **Fenster:** alle Räume besitzen jeweils zwei zweiflügelige Kastenfenster mit Kreuzstock, außenliegenden Klappläden und einer BRH von ca. 0.80m. Eines der beiden Fenster in Raum 07 ist mit einer Öffnungsvorrichtung für den oberen Kippflügel versehen, welcher mit einem Hebel in erreichbarer Höhe bedient werden kann. Bei den anderen Fenstern können die obenliegenden Drehflügel lediglich mit einer Stiege geöffnet werden. **Sonstiges:** Die Türen zur Halle wurden zu den Räumen 07 und 08 mit Sperrholzplatten vernagelt, die Tür zu Raum 05 wurde ebenfalls durch ein fest eingebautes Regal verschlossen. Hier wurde eine Art Durchreiche eingebaut. Auch die Öffnung zwischen Raum 05 und 07 wurde durch ein Einbauregal verschlossen und raumseitig zu 07 verputzt und weiß gestrichen **Schäden:** 05_die Heizkörperabdeckungen sind nicht mehr vorhanden. Aufgrund der Probenentnahme befindet sich ein Loch in der Deckenbekleidung | 08_Eine mit Tuch bedeckte Stelle an der Decke dürfte Schäden aufweisen, ebenso wie ein kleiner mit Holzplatte bedeckter Bereich des Parkettbodens.

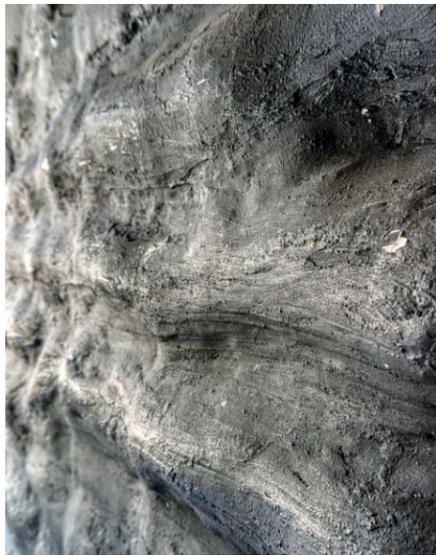
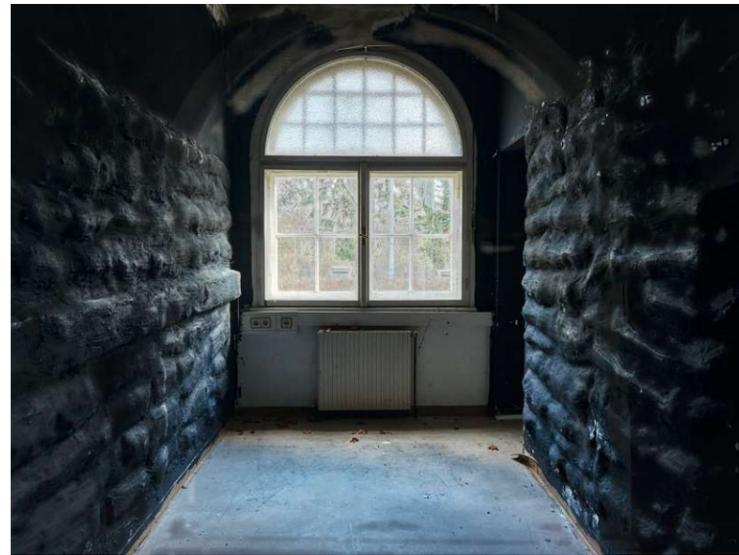
Raumnummer: 01_06 | 01_06.1 **Raumgröße:** 01_9.32m² | 06.1_1.44m²
Raumhöhe: 3.36m **Funktion:** Verbindungszimmer mit Abstellkammer
Boden: dunkler Linoleumboden **Wände:** die unregelmäßig gewölbte Wandoberfläche, vermutlich aus Pappmaschee und Putz hergestellt, wurde schwarz gestrichen. Die angrenzende Kammer weist eine glatt verputzte, aber ebenfalls schwarz gestrichene Oberfläche auf **Decke:** verputzt und weiß gestrichen **Türen:** zwei einflügelige Holzkassettentüren, ÖH 2.10m, in die jeweils angrenzenden Räume. Die Öffnung zu Raum 07 weist eine kleine Schwelle von etwa 1cm auf **Fenster:** ein zweiflügeliges Fenster mit Drehflügeln und einer BRH von 0.86m. Der obere Rundbogenabschluss des Fensters verfügt über einen Kippflügel mit Milchglasscheibe **Schäden:** die Außenecke weist im Deckenbereich stärkere Feuchtigkeitsschäden auf, diese führten zu Abplatzungen des Wandanstrichs und starken Verfärbungen der Putzoberfläche.

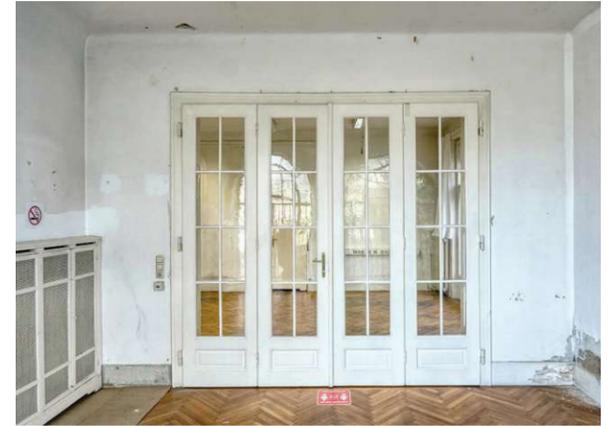
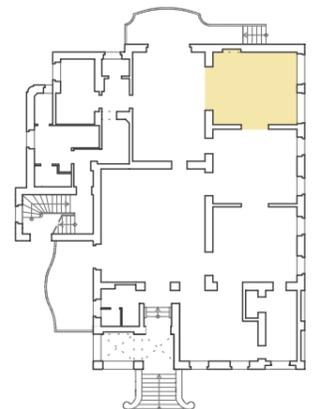
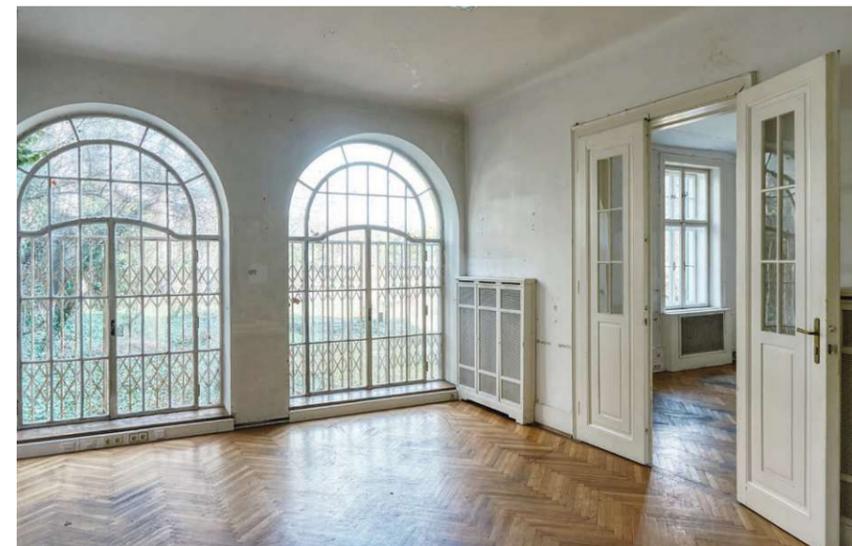
Raumnummer: 01_09 **Raumgröße:** 25.66m² **Raumhöhe:** 3.37m
Funktion: Zimmer, Wohnraum **Boden:** Parkett im Fischgrätenmuster verlegt **Wände:** verputzt und weiß gestrichen **Decke:** verputzt und weiß gestrichen **Türen:** eine schwellenlose, vierflügelige Rahmentür mit Glaseinsatz, ÖH 2.68m, stellt eine räumliche Verbindung mit Raum 10 dar. Die Holzrahmen sind weiß lackiert, in den verglasten Türblättern befinden sich sowohl vertikal, als auch horizontal Sprossen zur Gliederung der Scheiben. Eine weitere zweiflügelige Holztür, ÖH 2.68m, ebenfalls schwellenlos mit Glaseinsatz führt in Raum_08 **Fenster:** zwei große, zweiflügelige Rundbogenfenster aus weiß lackiertem Holz weisen jeweils eine feine Gliederung auf. Die Sprossen verlaufen sowohl vertikal und horizontal, als auch radial. Die Drehflügel werden durch einen geschwungenen Kämpfer abgeschlossen. Die Fenster weisen eine BRH von 14.5cm auf und sind daher außenseitig mit einem horizontalen Fall- oder Scherengitter als Absturzsicherung versehen **Sonstiges:** eine alte Türöffnung zur nördlich liegenden Terrasse wurde zugemauert. Durch das noch bestehende Türelement kann sie als Einbauschränk genutzt werden. Die Heizkörper flankieren hier zu beiden Seiten die zweiflügelige Tür, deren schrankartige Bekleidungen jeweils drei Drehflügel mit feinem Gitter aufweisen **Schäden:** eine mit Holzplatte bedeckte Stelle weist Schäden im Parkett auf. Im Putz gibt es eine Fehlstelle aufgrund der Probenentnahme sowie weitere Schäden im Sockelbereich neben der ehemaligen Terrassentür.

Sonstiges: die vierflügelige Fenstertür erschließt eine 14.23m² große Terrasse mit Gartenzugang **Schäden:** die Heizkörperverkleidungen sind nicht mehr vorhanden, die Tapetetür wurde im unterem Bereich ausgeschnitten. Durch die Probenentnahme der Putzschicht kann man hier ein anderes Ziegelformat erkennen. Dies dürfte nur im Bereich der zugemauerten Türöffnung zur Halle vorkommen.

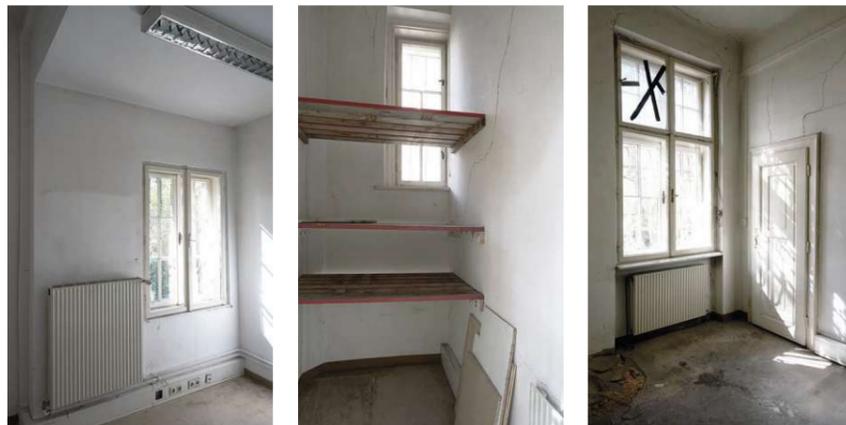
Abbildung 090: Raum 12 EG – Raumbuch.

Raumnummer: 01_12 | 01_13 | 01_13.1 | 01_13.2
Raumgröße: 12_10.39m² | 13_9.09m² | 13.1_2.38m² | 13.2_2.83m²
Raumhöhe: 3,45m **Funktion:** 12_Zimmer | 13_Zimmer, dienender Bereich mit Abstellkammer und Bad **Boden:** Linoleum | 13.2_Fliesen
Wände: verputzt und weiß gestrichen | 13.2_größtenteils gefliest
Decke: verputzt und weiß gestrichen **Türen:** 12_eine einflügelige Holztür, ÖH 2.10m, ohne Schwelle | 13_drei einflügelige Holzkassetentüren, ÖH 2.10m, ohne Schwelle **Fenster:** 13_zweiflügeliges Holzkastenfenster mit Kreuzstock, BRH 0.80m, mit außenliegendem, barockem Schmiedeeisengitter | 13.1_einflügeliges Holzfenster, ebenfalls mit einem Gitter versehen, BRH 1.53m **Sonstiges:** der später zugebaute Bereich von Raum 12 weist lediglich eine RH von 2,83m auf. In der Kammer 13.1 wurden Regalbretter eingebaut, eventuell entstanden die Risse in den Wänden aufgrund von zu hoher Belastung derselben **Schäden:** Rissbildung in den dünnen Zwischenwänden. Diese wurden bemaßt und stehen augenscheinlich bereits durch den Vermieter unter Beobachtung. Die Sanitäranlagen sind nicht mehr funktionsbereit. In Raum 13 ist eine der Fensterscheiben zerbrochen.

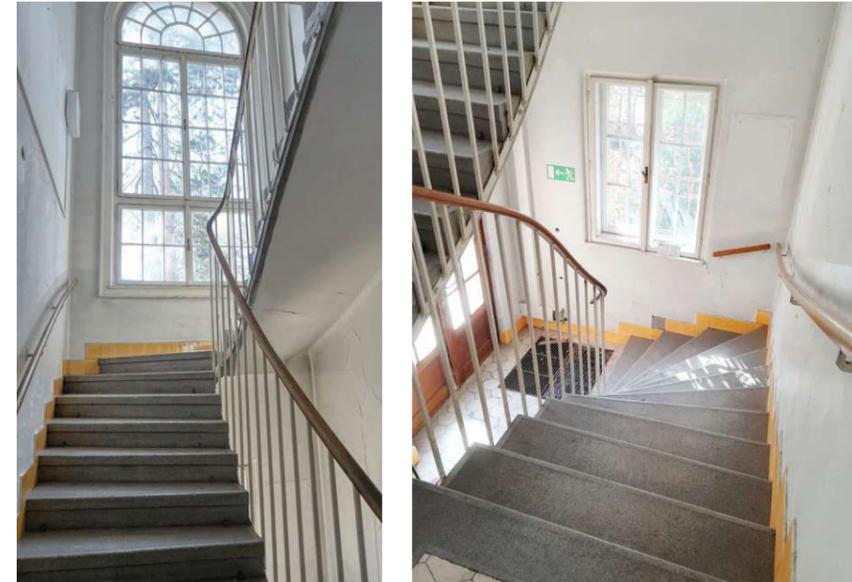
Abbildung 093: Stiege ins OG – Raumbuch.

Raumnummer: 01_14 **Raumgröße:** 11.73m² **Raumhöhe:** ca. 3.4m
Funktion: Stiege, Erschließung **Boden:** sechseckiger Fliesenbelag in hellem Farbton **Wände:** verputzt und weiß gestrichen **Decke:** verputzt und weiß gestrichen **Türen:** einflügelige Holzkassetentür ohne Schwelle, ÖH 2.10m **Fenster:** zweiflügeliges, fein gegliedertes Rundbogenfenster mit Fensterkreuz und vier Drehflügeln sowie einem Kippflügel als Bogenabschluss, kann mittels Öffnungsmechanismus bedient werden, ÖH 4.06m, BRH 0.75m **Sonstiges:** die Stiege besteht aus Stein. Sie hat eine Absturzsicherung aus vertikalen Eisenstangen und aufgesetztem Holzhandlauf. Raum und Stiege sind mit gelben Sockelfliesen versehen. STG 12 | S 14.0cm | A 26.0cm **Schäden:** Die Fliesen weisen kleine Sprünge und Abplatzungen auf, einzelne gelbe Sockelfliesen sind ausgebrochen.

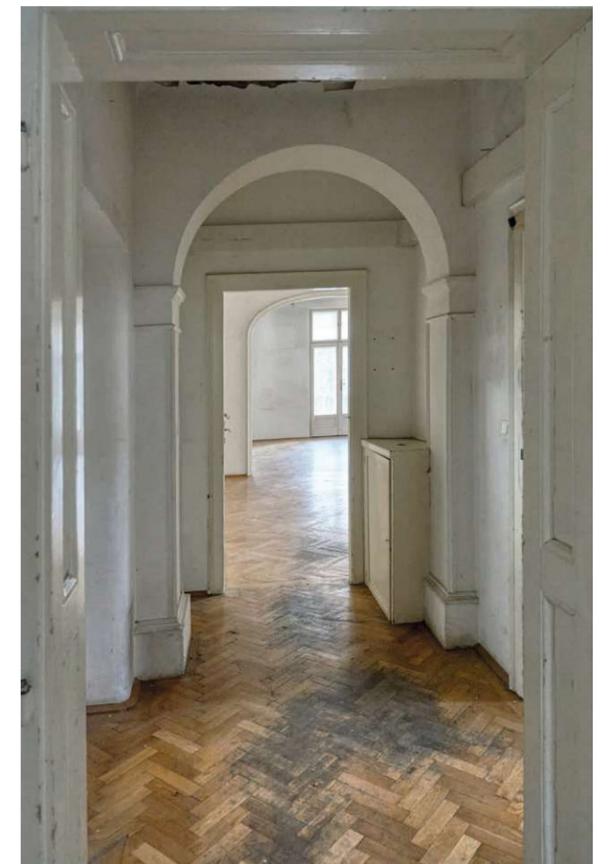
Raumnummer: 02_01|02_02|02_03 **Raumgröße:** 01_9.11m²|02_6.40m²
03_5.24m² **Raumhöhe:** 3.01m **Funktion:** Erschließung, Stiegen und Gang **Boden:** 01_sechseckiger Fliesenbelag in hellem Farbton
02_heller Fliesenbelag blau gemustert | 03_Parkett im Fischgrätenmuster verlegt **Wände:** verputzt und weiß gestrichen **Decke:** verputzt und weiß gestrichen **Türen:** 02_einflügelige Holztür ohne Türblatt
03_vier einflügelige Türen, die Verbindung zu Gang 02 ohne Türblatt mit einer Schwelle von 1.5cm. Die schwellenlose Türöffnung zu Gang 11 ist ebenfalls ohne Türblatt. Die Verbindung zu Raum 09 wurde zugebaut und mit einem Spiegel versehen. Die letzte Türöffnung besitzt ein Türblatt mit einer matten Scheibe, hier ist ebenfalls keine Schwelle vorhanden **Fenster:** 01_zwei zweiflügelige Kastenfenster mit einer erhöhten BRH von etwa 2.10m, da außerhalb das Dach anschließt,
02_ein zweiflügeliges Kastenfenster über dem Treppenpodest mit einer BRH von etwa 0.20m **Sonstiges:** 01 und 02_hier verlaufen horizontale Rohrleitungen in den Gängen unterhalb der Decke. Beide Erschließungszonen wurden mit gelben Sockelfliesen ausgestattet. In 01 sind zwei Stromverteilerkästen vorhanden, einer wandbündig eingebaut, der zweite freistehend als Schrank | 02_Halbpodeststiege aus Stein ins Obergeschoss STG 20 | S 18.0cm | A 28.0cm, ebenfalls mit gelben Sockelfliesen. Im Treppenpodest befinden sich Glasbausteine um die darunterliegende Kammer zu belichten. Eine Absturzsicherung aus vertikalen Eisenstangen trägt den aufgesetzten Holzhandlauf. Die Antrittsstufe ist etwas breiter und das raumseitige Ende ist abgerundet. 03_der kleine Vorbereich ist durch einen Rundbogen mit einer ÖH von 2.74m gegliedert. Es ist ein Einbauschränk aus hell lackiertem Holz, ähnlich den Heizkörperverkleidungen, vorhanden **Schäden:** Sprünge und Abplatzung im Fliesenbelag.

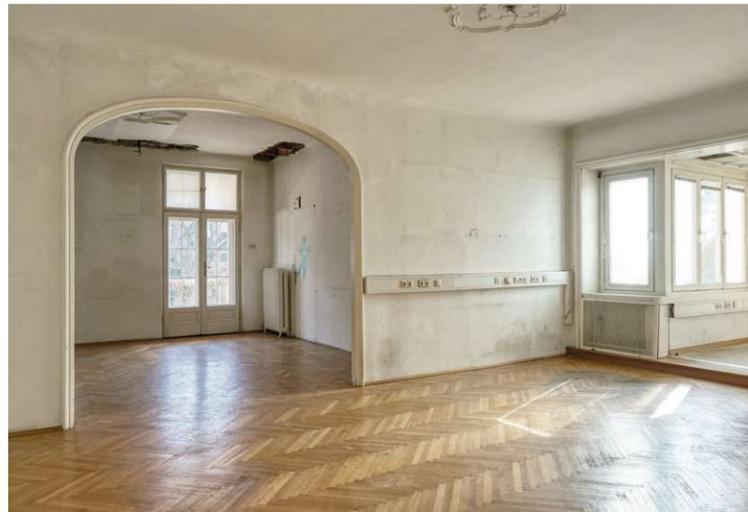
Abbildung 097: Halle OG – Raumbuch.

Raumnummer: 02_04 | 02_05 **Raumgröße:** 04_33.24m² | 05_21.03m²
Raumhöhe: 3.10m **Funktion:** Zimmer, Wohnnutzung **Boden:** Parkett im Fischgrätenmuster verlegt, im Bereich der Loggia Linoleum
Wände: verputzt und weiß gestrichen **Decke:** verputzt und weiß gestrichen **Türen:** zwei einflügelige Türen in die angrenzenden Räume, ÖH 2.10m, ein 2.50m breiter Rundbogendurchgang, ÖH 2.61m zwischen den Räumen sowie eine zweiflügelige Balkontür mit verglasten Öffnungsflügeln, ÖH 2.89m, BRH 18.0cm
Fenster: 04_Eckfenster mit vier Drehflügeln, späterer Einbau und schlichterer Stil als die übrigen Fensterelemente, BRH 0.71m
05_zweiflügeliges Kastenfenster mit Kreuzstock, BRH 0.88m

Sonstiges: 04_Loggia ähnlicher Einbau im Bereich der Stiege LH 3.06m, Schwelle 12.0cm, mit abgehängter Kassettendecke aus mattierten Glaselementen, UK 2.42m | 05_wandbündige Türöffnung zu Raum 07 ist noch sichtbar, wurde jedoch von der anderen Seite verbaut und kann daher nicht mehr geöffnet werden. Die große südliche Terrasse mit 39.65m² kann von diesem und Raum 07 aus betreten werden **Schäden:** Hier wurden aufgrund der Tests zur Überprüfung der Bausubstanz größere Bereiche in der Deckenbekleidung geöffnet. Auch kleine Stellen im Putz wurden entfernt, im Parkettboden gibt es eine größere, abgedeckte Fehlstelle. Die Heizkörperverkleidungen sind nicht mehr vorhanden.

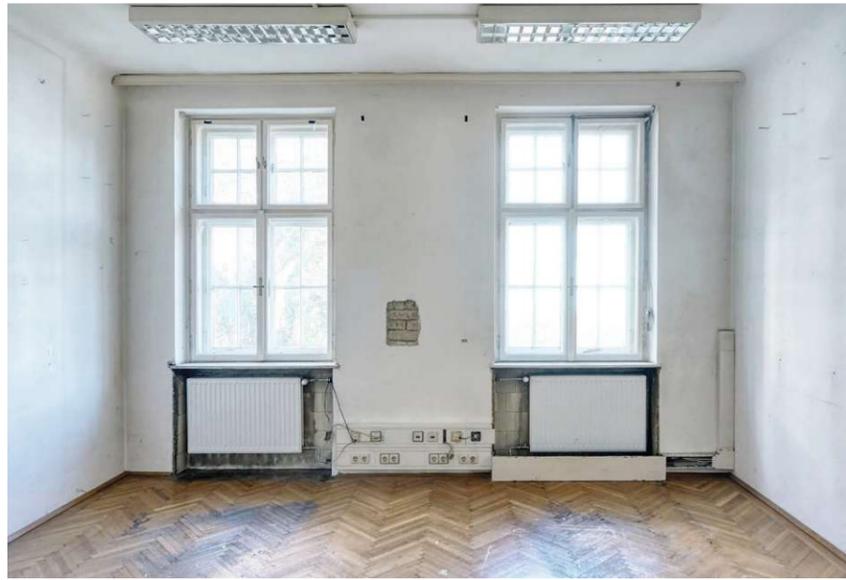
Raumnummer: 02_07 | 02_08 | 02_09 **Raumgröße:** 07_24.52m
08_15.12m² | 09_26.04m² **Raumhöhe:** 3.10m **Funktion:** Wohnräume,
ehem. Büros **Boden:** Parkett im Fischgrätenmuster verlegt
Wände: verputzt und weiß gestrichen **Decke:** verputzt und weiß
gestrichen **Türen:** zwei einflügelige Holzkassetentüren als Verbindung
zwischen den Räumen und eine Balkontür von 07 auf die Terrasse,
ÖH 2.29m, BRH 21.5cm sowie eine Verbindungstür zwischen Raum
09 und Gang 11, ebenfalls eine schwellenlose Holzkassetentür,
ÖH 2.10m **Fenster:** der Raumgröße entsprechend jeweils ein oder
zwei zweiflügelige Kastenfenster mit Kreuzstock, BRH 0.88m. Die
Fenster sind teilweise mit Öffnungsmechanismen zum Kippen der
oberen Fensterflügel versehen **Sonstiges:** 07_horizontales Einbauregal,
wandbündig mit abgerundeten Ecken und Zugang zur südlichen,

39.65m² großen Terrasse **Schäden:** fehlende Heizkörperabdeckungen,
partielle Abbrüche der Putzoberfläche für Proben, größere Fehlstelle
des Parkettbodens im Türbereich zwischen Raum 09 und Gang 11.

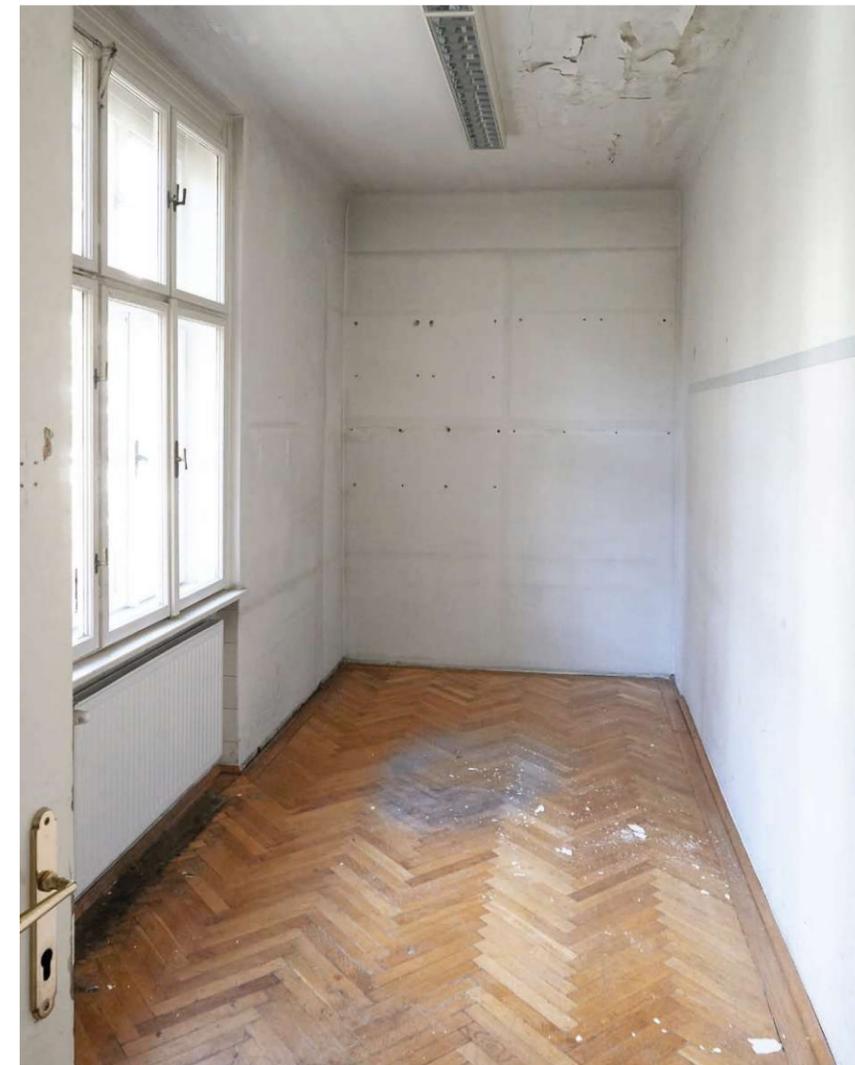
Abbildung 103: Raum 10 OG – Raumbuch.

Raumnummer: 02_10 **Raumgröße:** 11.79m² **Raumhöhe:** 3.09m
Funktion: Raum, Kammer **Boden:** Parkett im Fischgrätenmuster
verlegt **Wände:** verputzt und weiß gestrichen **Decke:** verputzt und
weiß gestrichen **Türen:** einflügelige Holzkassetentür ohne Schwelle,
ÖH 2.10m **Fenster:** dreiflügeliges Kastenfenster mit Kreuzstock,
BRH 0.83m **Schäden:** der Anstrich im Deckenbereich ist rissig und
brüchig und platzt an einigen Stellen bereits großflächig ab.

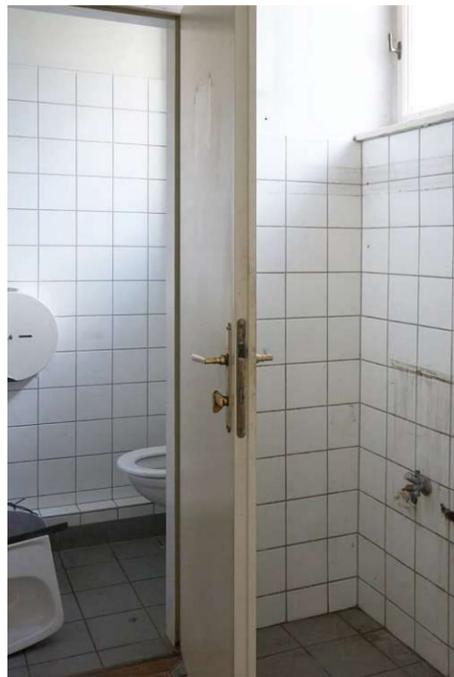
Abbildung 104: Gang 11 OG – Raumbuch.

Raumnummer: 02_11 | 02_11.1 | 02_11.2 **Raumgröße:** 11_5.74m² | 11.1_1.39m² | 11.2_1.39m² **Raumhöhe:** 3.09m **Funktion:** Erschließung und WC Räume **Boden:** Parkett im Fischgrätenmuster verlegt und Fliesenbelag **Wände:** verputzt und weiß gestrichen **Decke:** verputzt und weiß gestrichen **Türen:** drei einflügelige Holztüren, davon zwei zu den WC Räumen, ÖH 2.00m und eine als Zugang für Raum 12, ÖH etwa 2.20m **Fenster:** zweiflügeliges Holzkastenfenster mit einer mittigen Zweiteilung des Rahmens, sodass ein direkter Wandanschluss vorgenommen werden konnte **Sonstiges:** der hintere Teilbereich des Gangs, unter dem Fenster, wurde als Teeküche ausgebaut und gefliest **Schäden:** die sanitären Anlagen sind in einem mittelmäßigen Zustand, in einem WC liegt das Waschbecken lose auf dem Boden.

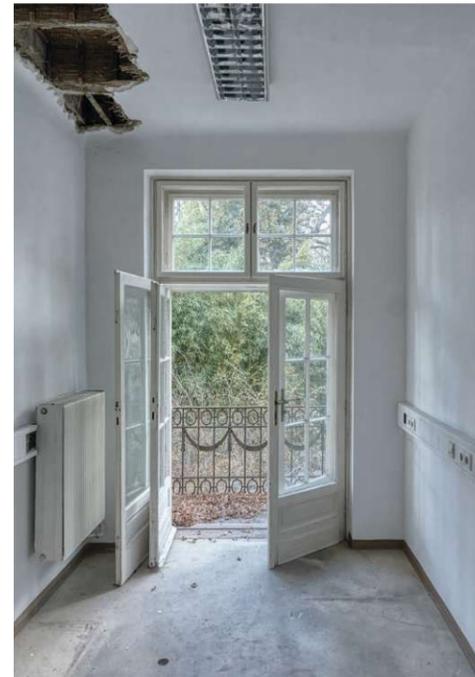
Abbildung 106: Raum 12 OG – Raumbuch.

Raumnummer: 02_12 | 02_13 **Raumgröße:** 12_12.80m² | 13_6.40m² **Raumhöhe:** 12_3.09m | 13_3.37m **Funktion:** Zimmer mit Kammer, ehem. Büro mit Archiv **Boden:** 12_Estrich | 13_Parkett im Fischgrätenmuster verlegt **Wände:** verputzt und weiß gestrichen **Decke:** verputzt und weiß gestrichen **Türen:** zweiflügelige Balkontüren in zwei Ebenen mit verglasten Türflügeln, Schwelle 1.0cm, ÖH 2.86m sowie eine einflügelige Holzkassettentür ohne Schwelle, ÖH 2.10m **Fenster:** 13_zweiflügeliges Kastenfenster mit Kreuzstock, BRH 0.83m **Sonstiges:** 12_über die zweiflügelige Tür ist ein kleiner Balkon mit 2.81m² erschlossen **Schäden:** in beiden Räumen befinden sich ca. 1,5cm tiefe Bohrungen im Bodenbelag, auch die üblichen Fehlstellen in Putz und Decke zur Probenentnahme sind vorhanden. Unterhalb des Fensters fehlt die Heizkörperabdeckung.

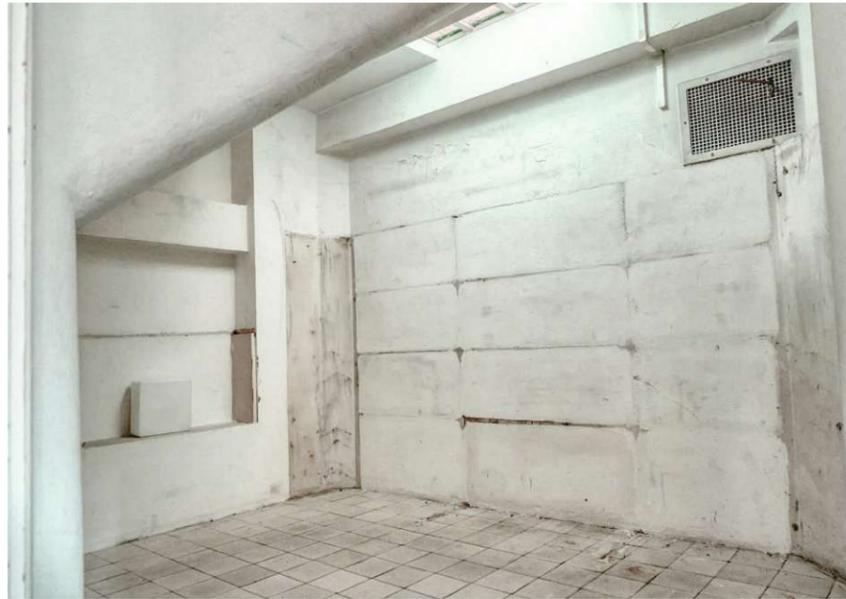
Raumnummer: 02_14 **Raumgröße:** 5.72m² **Raumhöhe:** 1.85m
Funktion: Abstellkammer **Boden:** Fliesenbelag **Wände:** verputzt und weiß gestrichen **Decke:** verputzt und weiß gestrichen, mit eingebauten Glasbausteinen **Türen:** einflügelige Holzkassettentür mit 2cm Schwelle, gefolgt von 2 Stufen in die Kammer ÖH 2.10m **Sonstiges:** der Raum befindet sich unterhalb des Podests der Stiege und weist daher eine Schräge zwischen Wand und Decke auf. In der Wand zum Gang befindet sich eine horizontal zweigeteilte Nische. In der Zwischenwand zum Dachboden gibt es eine mit Gitter bedeckte Öffnung
Schäden: leichte Sprünge in den Bodenfliesen.

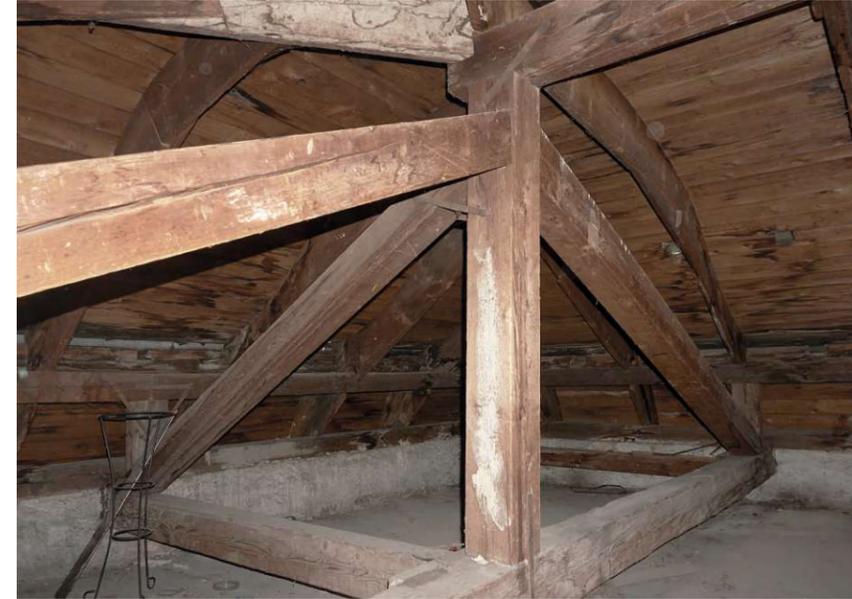
Raumnummer: 02_15 **Raumgröße:** 16.21m² **Raumhöhe:** etwa 1.90m
Funktion: Dachboden, Abstellfläche **Boden:** Beton, Bodenplatte
Decke: Dachstuhl als Holzkonstruktion **Türen:** einflügelige Holztür mit 20-30cm Schwelle, ÖH ca. 1.80m **Schäden:** die Holzbalken weisen keinerlei Schädlingsbefall auf und sind bis auf minimale Ränder von bereits getrockneten Wasserflecken in einem guten Zustand.

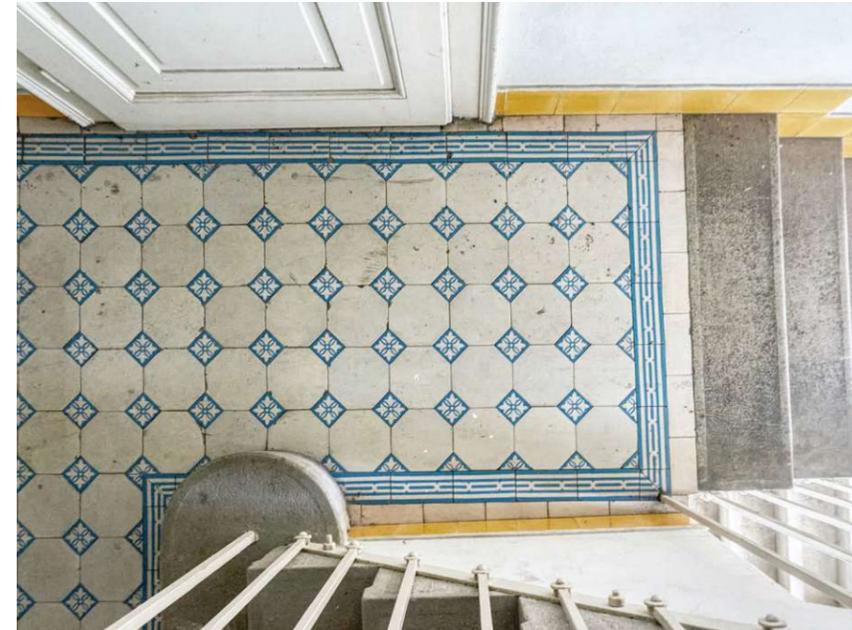
Raumnummer: 03_01 **Raumgröße:** 10.92m² **Raumhöhe:** 2,76m
Funktion: Stiege, Erschließung **Boden:** helle Bodenfliesen mit blauer Musterung und gelben Sockelfliesen **Wände:** verputzt und weiß gestrichen **Decke:** verputzt und weiß gestrichen **Türen:** zwei einflügelige Holzkassetentüren, eine mit Milchglaseinsatz, die zweite verschlossen zu Raum 03, ÖH 2.10m **Fenster:** ovales Fenster mit einem Öffnungsflügel unterhalb des ersten Treppenlaufs
Sonstiges: Halbpodeststiege aus Stein ins Dachgeschoss STG 16 | S 20.0cm | A 27.0cm, ebenfalls mit gelben Sockelfliesen. Entsprechend der Stiege ein Stockwerk tiefer, wurde der Treppenantritt verlängert und das raumseitige Ende abgerundet. Auch der Handlauf ist identisch, er besteht aus vertikalen Eisenstangen mit aufgesetztem Holzhandlauf **Schäden:** leicht abgesenkte Fliesen im Randbereich des Raumes.

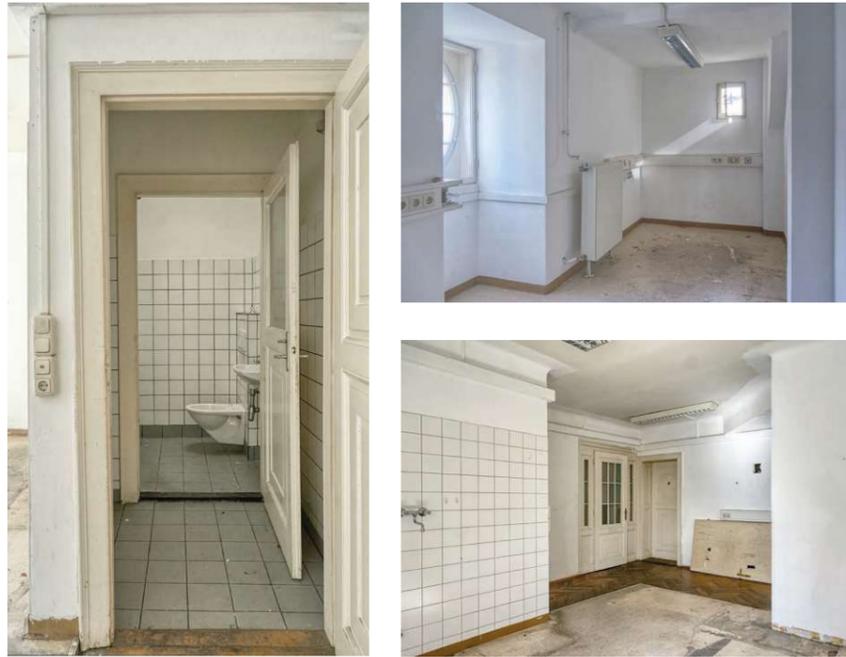
Abbildung 119: Raum 04 DG – Raumbuch.

Raumnummer: 03_04 | 03_04.1 | 03_05 **Raumgröße:** 04_27.74m²
04.1 2.94m² | 05_12.86m² **Raumhöhe:** 04 und 04.1_2.79 | 05_2.53m
Funktion: Wohnraum mit angrenzendem WC und kleinem Zimmer
Boden: 04_Parkett im Fischgrätenmuster verlegt, Linoleum teilweise darüber verlegt | 04.1 grauer Fliesenbelag | 05_Linoleum
Wände: 04_verputzt und weiß gestrichen, eine geflieste Wandseite

04.1_Wandfliesen, darüber verputzt und weiß gestrichen
05_verputzt und weiß gestrichen **Decke:** verputzt und weiß gestrichen
Türen: 04.1_zwei einflügelige Holzkassetentüren mit 3cm Schwelle, ÖH 2.10m | einflügelige Holzkassetentür mit 16cm hoher Schwelle, ÖH 2.00m **Fenster:** 04_einflügeliges Kastenfenster mit leichtem Bogen, BRH 0.85m | 04.1_Deckenfenster mit Klappflügel und Seilzug als Öffnungsmechanismus | 05_einflügeliges Kastenfenster, der äußere Öffnungsflügel ist oval, der innere rechteckig, BRH 0.98m. Ein zweites kleines Kastenfenster mit einem innenliegenden Drehflügel, in der äußeren Schicht befindet sich ein Klappflügel, BRH etwa 1.90m
Sonstiges: 04_in der Raumecke neben dem Fenster befindet sich eine geflieste Stufe, über der früher womöglich ein Heizkörper befestigt war. Dieser wurde nun an der anderen Wandseite angebracht
Schäden: der Linoleumboden befindet sich in einem schlechten Zustand, Teile sind bereits lückenhaft, an einigen Stellen löst er sich in Rissen vom Boden ab.

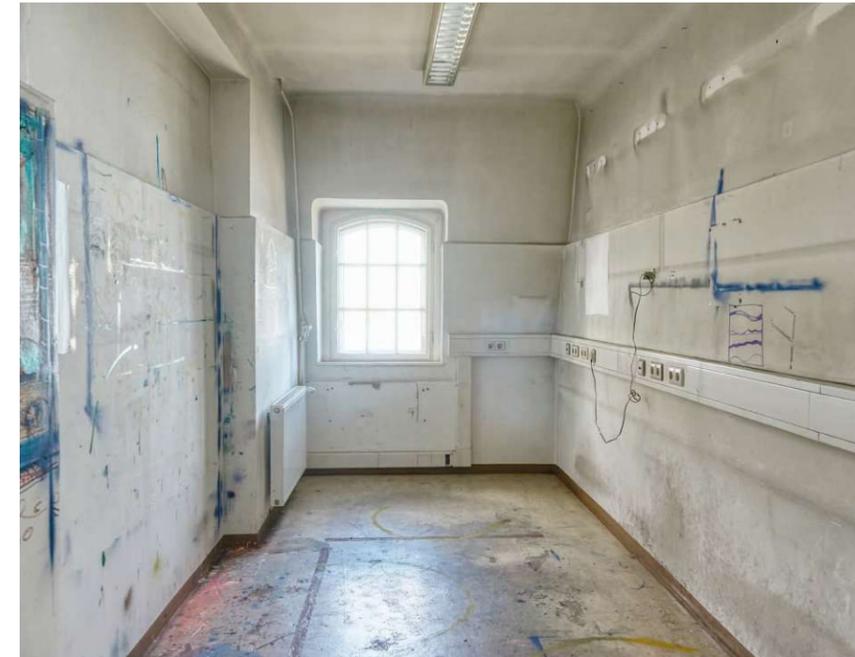
Raumnummer: 03_06 **Raumgröße:** 12.27m² **Raumhöhe:** 2.78m
Funktion: Zimmer, ehem. Büro **Boden:** Linoleum **Wände:** verputzt und weiß gestrichen, aufgedoppelte Wandschicht bis zu einer Höhe von etwa 1.80m **Decke:** verputzt und weiß gestrichen
Türen: einflügelige Holzkassetentüren mit 1,5cm Schwelle, ÖH 2.10m
Fenster: einflügeliges Kastenfenster, BRH 0.88m **Sonstiges:** in der Zwischenwand zu Raum 07 befindet sich eine breite Wandnische mit einer Tiefe von 20cm. **Schäden:** der Linoleumboden weist über die starken Verschmutzungen und Farbreste hinaus viele Krater auf.
