DIPLOMARBEIT

Die Villa Schapira in Wien,
Geschichte und Ausblick auf eine neue Nutzung

Anna Mariko Päßler

27.09.2021

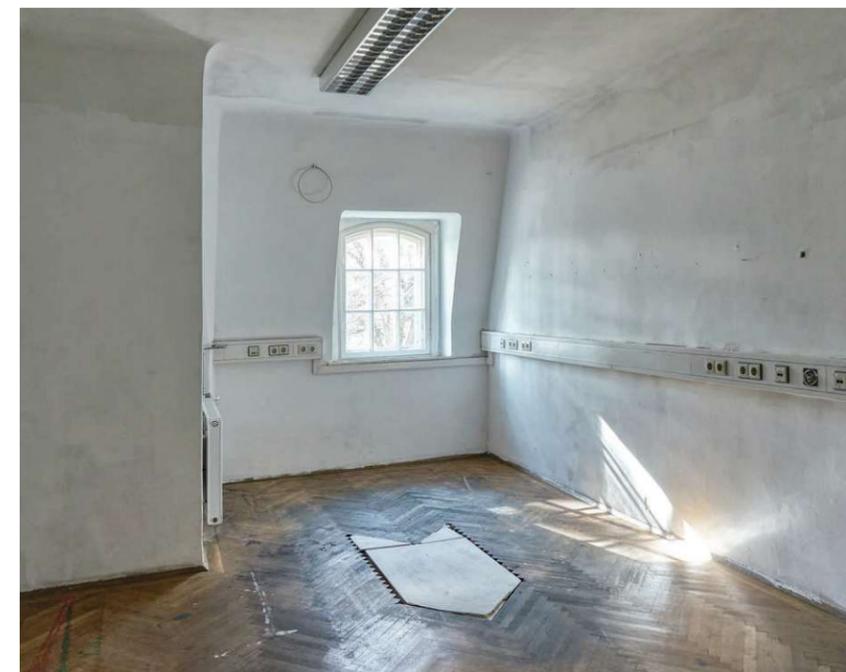
Abbildung 124: Raum 09 DG – Raumbuch.

Raumnummer: 03_09 **Raumgröße:** 19.20m² **Raumhöhe:** 2.81m
Funktion: Wohnraum, ehem. Büro **Boden:** Parkett im Fischgrätenmuster verlegt **Wände:** verputzt und weiß gestrichen **Decke:** verputzt und weiß gestrichen **Türen:** zwei einflügelige Holzkassetentüren, eine mit Verglasung zum Gang und eine weitere als Verbindung zu Raum 08, ÖH 2.10m **Fenster:** einflügeliges Kastenfenster, BRH 0.88m **Schäden:** in der Mitte des Raumes gibt es eine große Fehlstelle im Parkettboden, welche mit Styrodur gefüllt wurde.

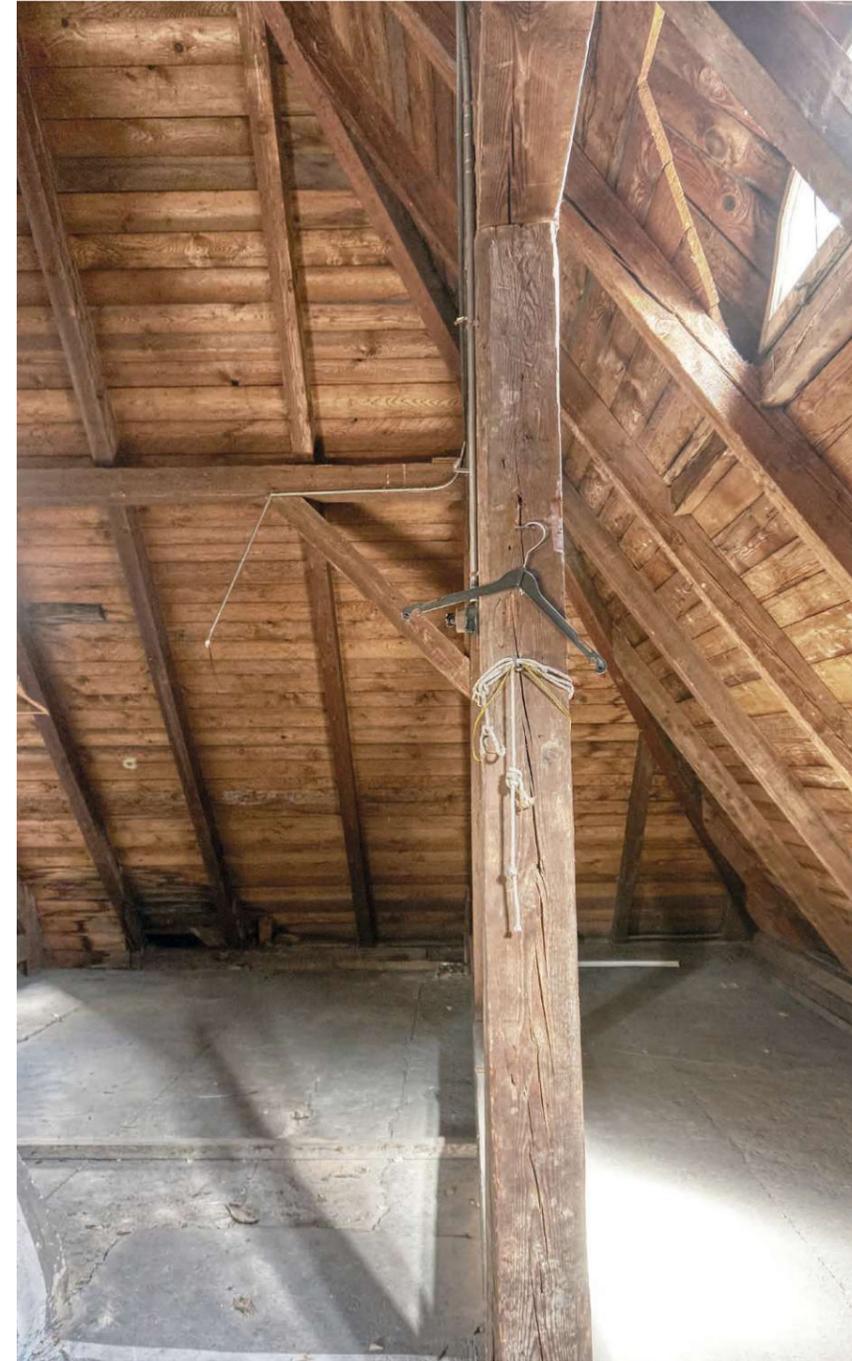
Abbildung 125: Kamin, Spitzboden – Raumbuch.

Raumnummer: 04_01 **Raumgröße:** 86.19m² nutzbare Fläche
Raumhöhe: höchster Punkt der Dachhaut 5.90m **Funktion:** Dachboden
Boden: Estrich **Türen:** einflügelige Tür **Fenster:** vier Fledermausgauben
Sonstiges: der Spitzboden wurde nicht ausgebaut. Hier befinden sich ein großer Kamin mit drei Putztüren und ein kleinerer Kamin mit vier Putztüren
Schäden: Der Estrichboden weist schadhafte Stellen im Bereich der Kamine auf.

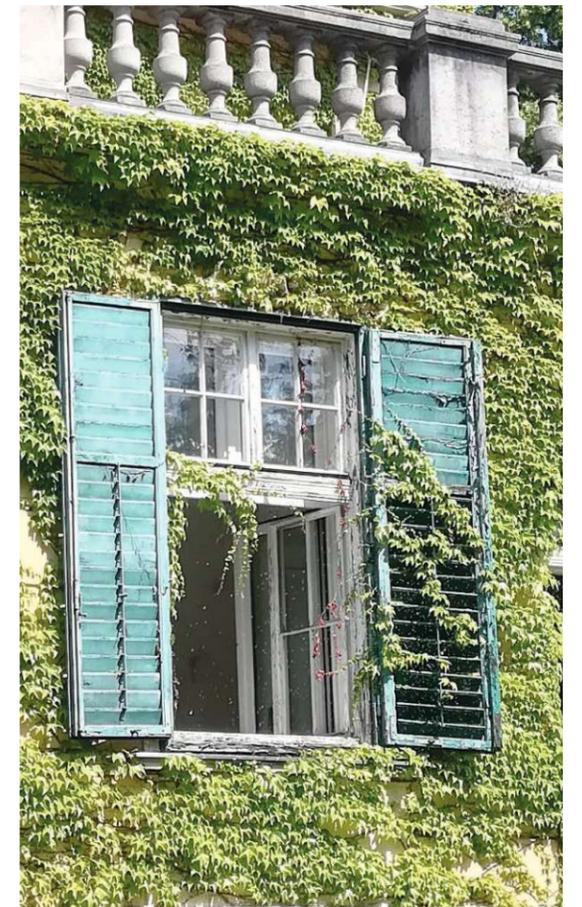
Abbildung 131: Zugewachsenes Fenster, Villa Schapira.

Obwohl auch die Haftfüßchen des wilden Weins an den Fassaden Rückstände hinterlassen, kann der Bewuchs bestehen bleiben. Voraussetzung hierfür ist jedoch ein kontrolliertes Wachstum. Die Begrünung sollte konsequent zurückgeschnitten werden, wenn sie im Bereich von Fenstern, Türen oder dem Dachgesims Schäden verursachen könnte. Um die Funktionalität der Fensterläden zu erhalten, muss der Wein auch in diesen Bereichen entfernt werden. Danach sollte eine Erneuerung des grünen Anstrichs erfolgen, um dem Eindringen von Feuchtigkeit in die Holzelemente vorzubeugen. Ob die Begrünung der Fassaden und die damit verbundene, regelmäßig auszuführende Arbeit, bestehen bleiben soll, ist den Besitzern und Nutzern zu überlassen.
